Vortragsreihe Kirchmeister vor Ort

Tierische und pflanzliche Holzschädlinge am Beispiel der evangelischen Kirche Monschau
1. September 2012

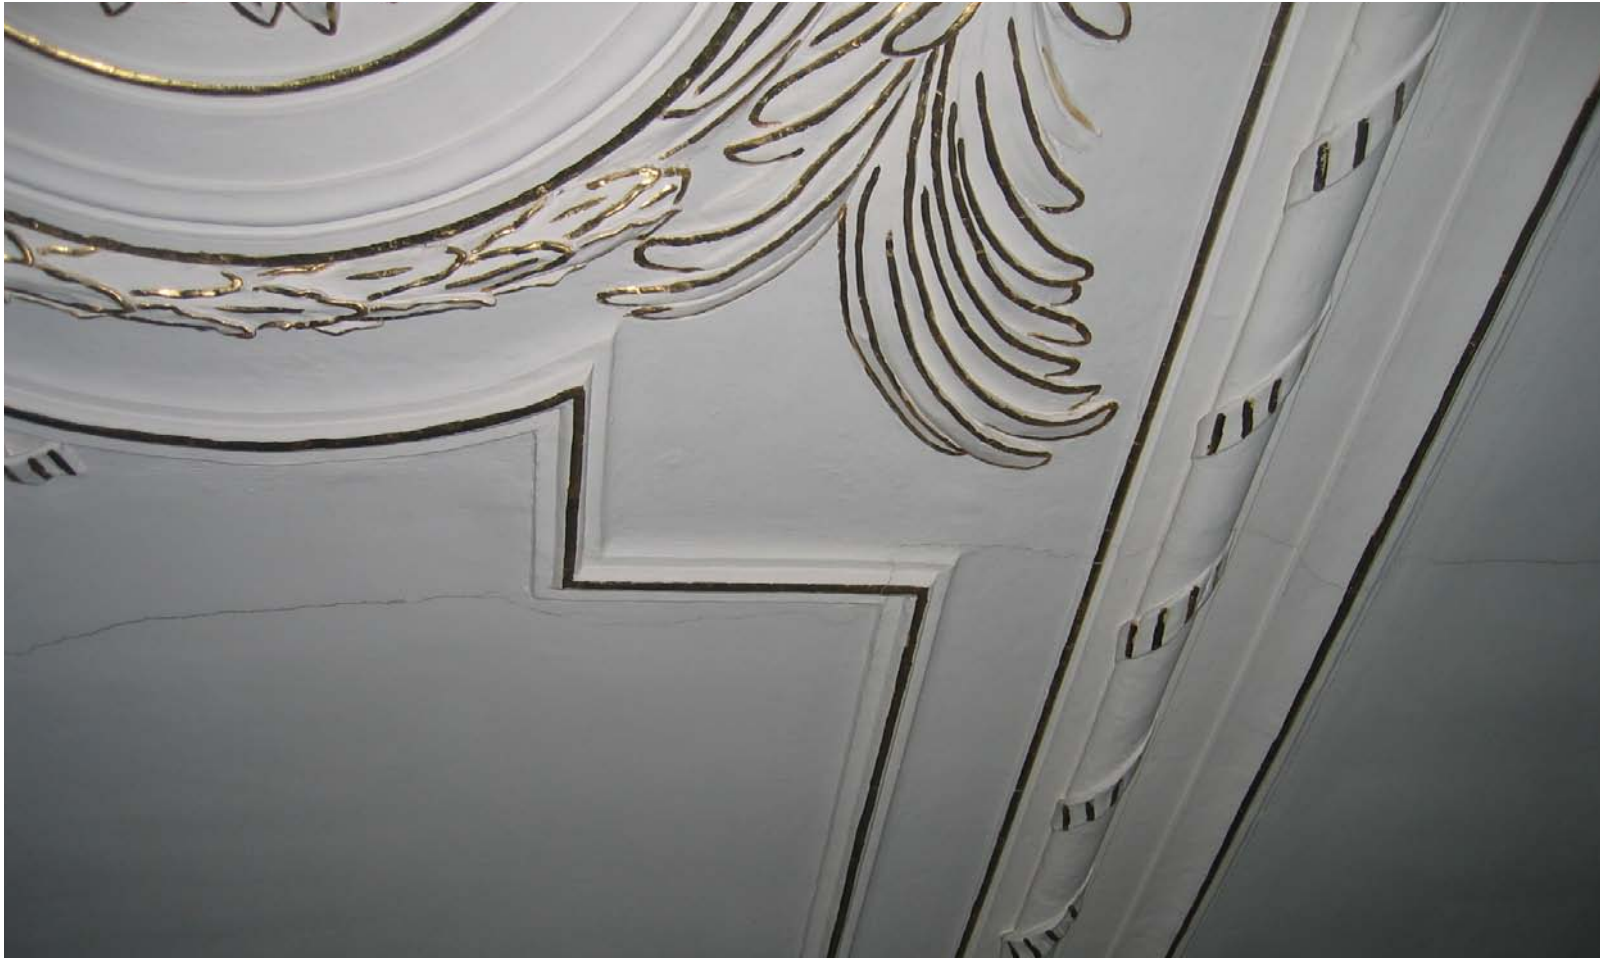
Deckenuntersicht, Rissbildung im Verlauf der Deckenbalken

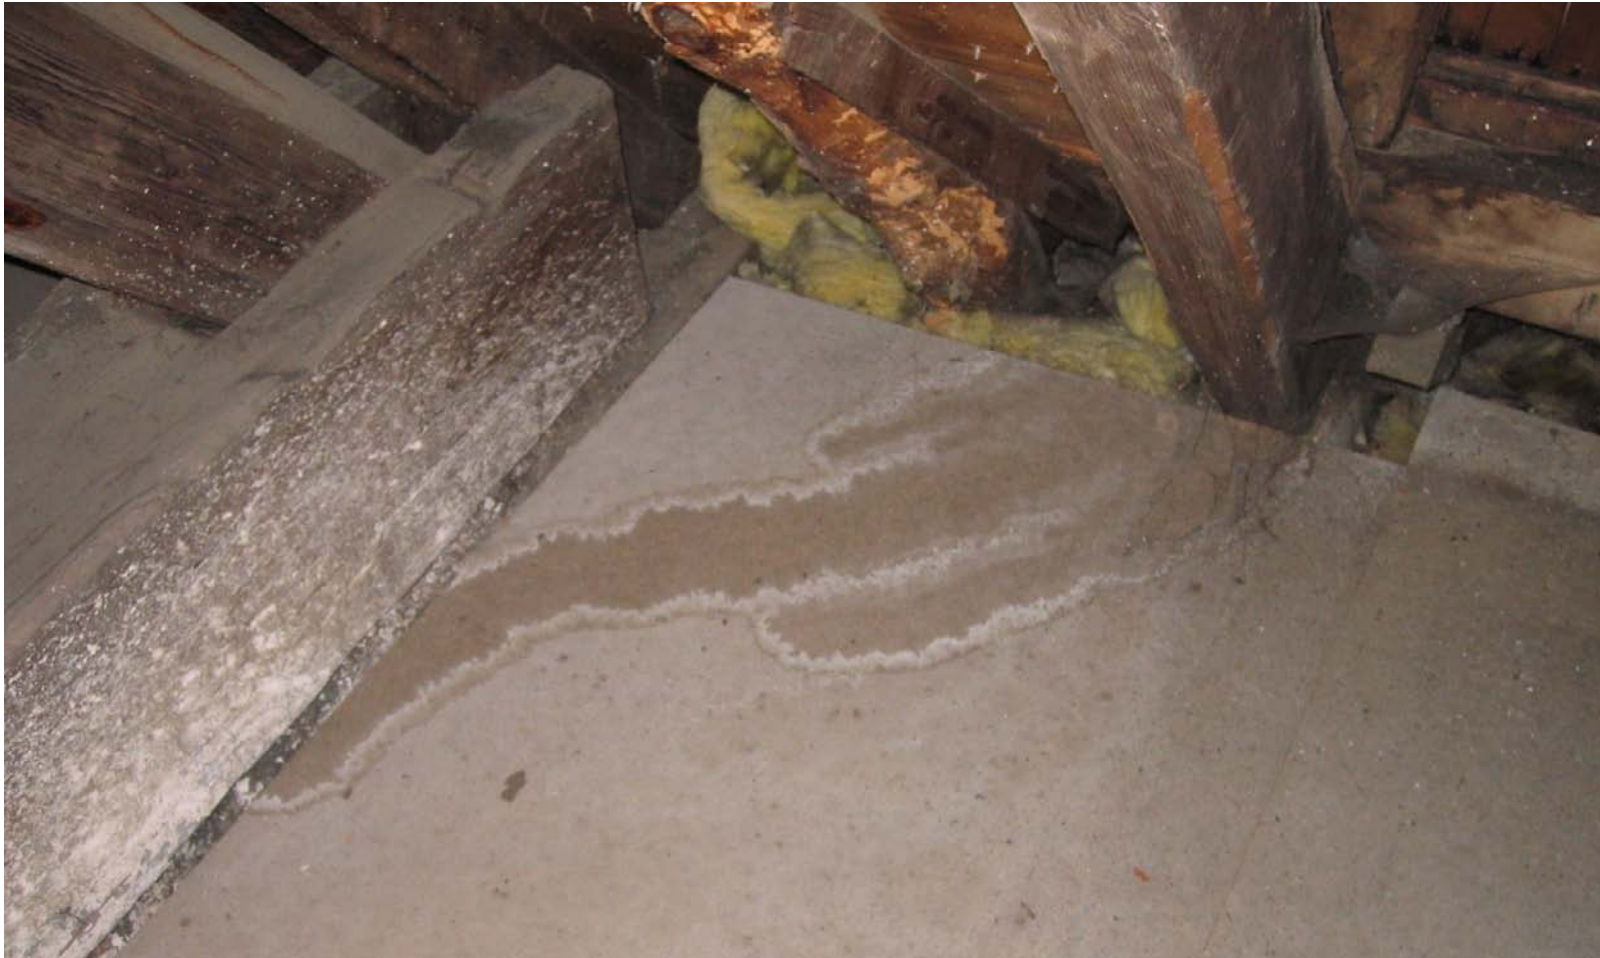
Durchfeuchtung, Wasserflecke

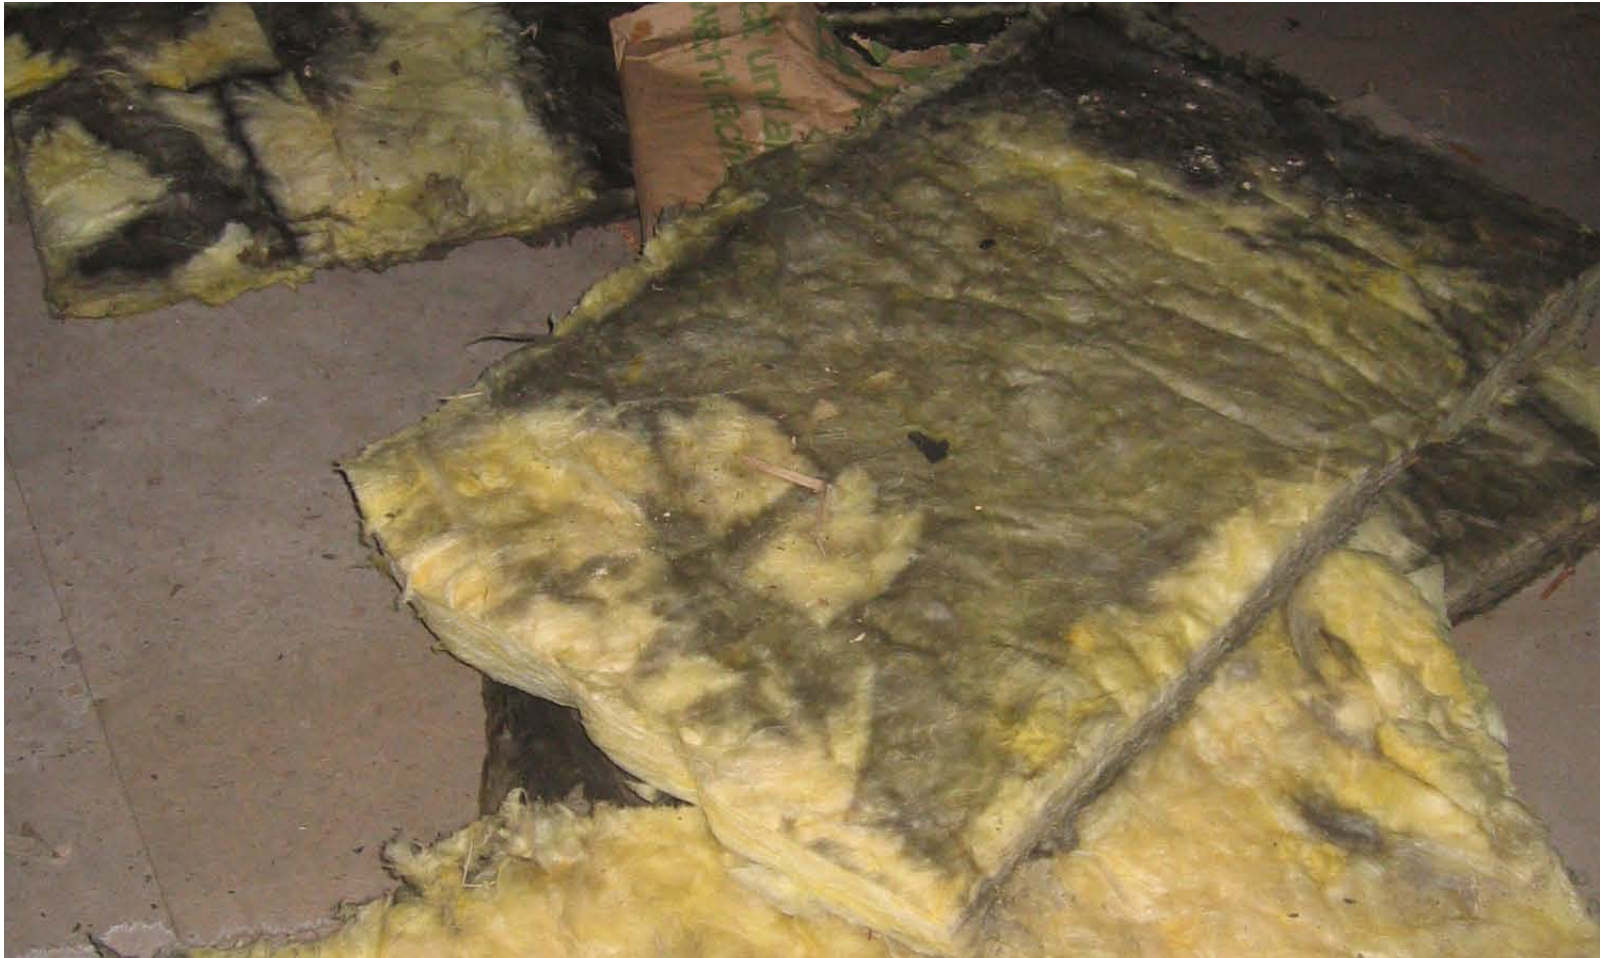
Mineralwolle, Schimmelpilzbefall

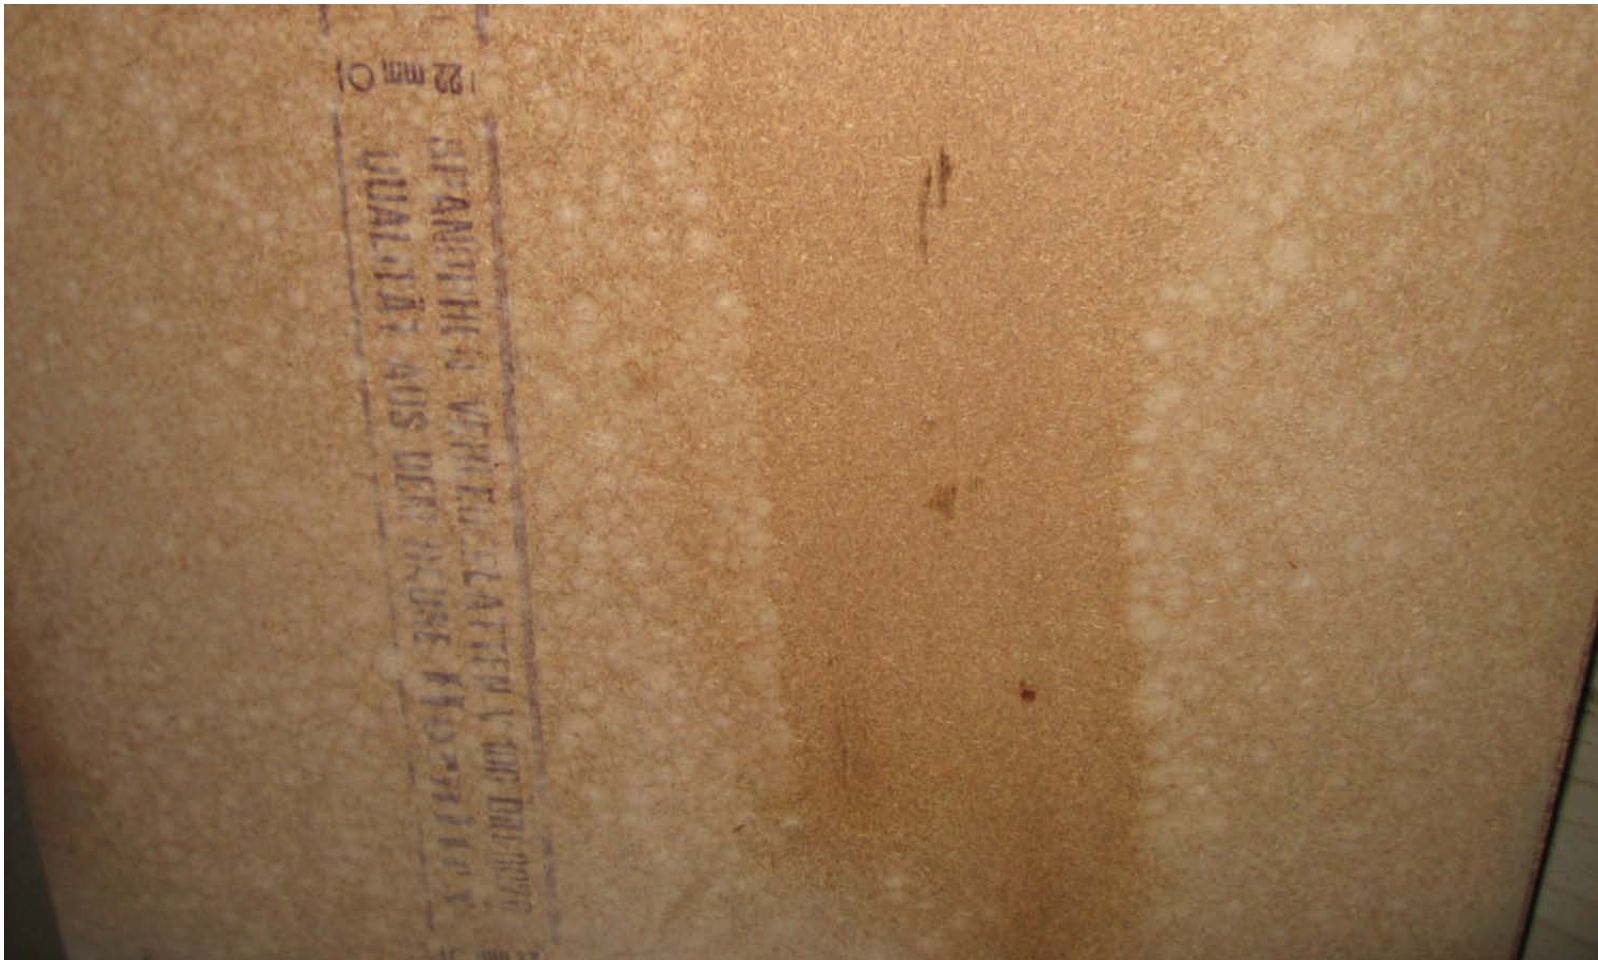
Spanplatte, Schimmelpilzbefall

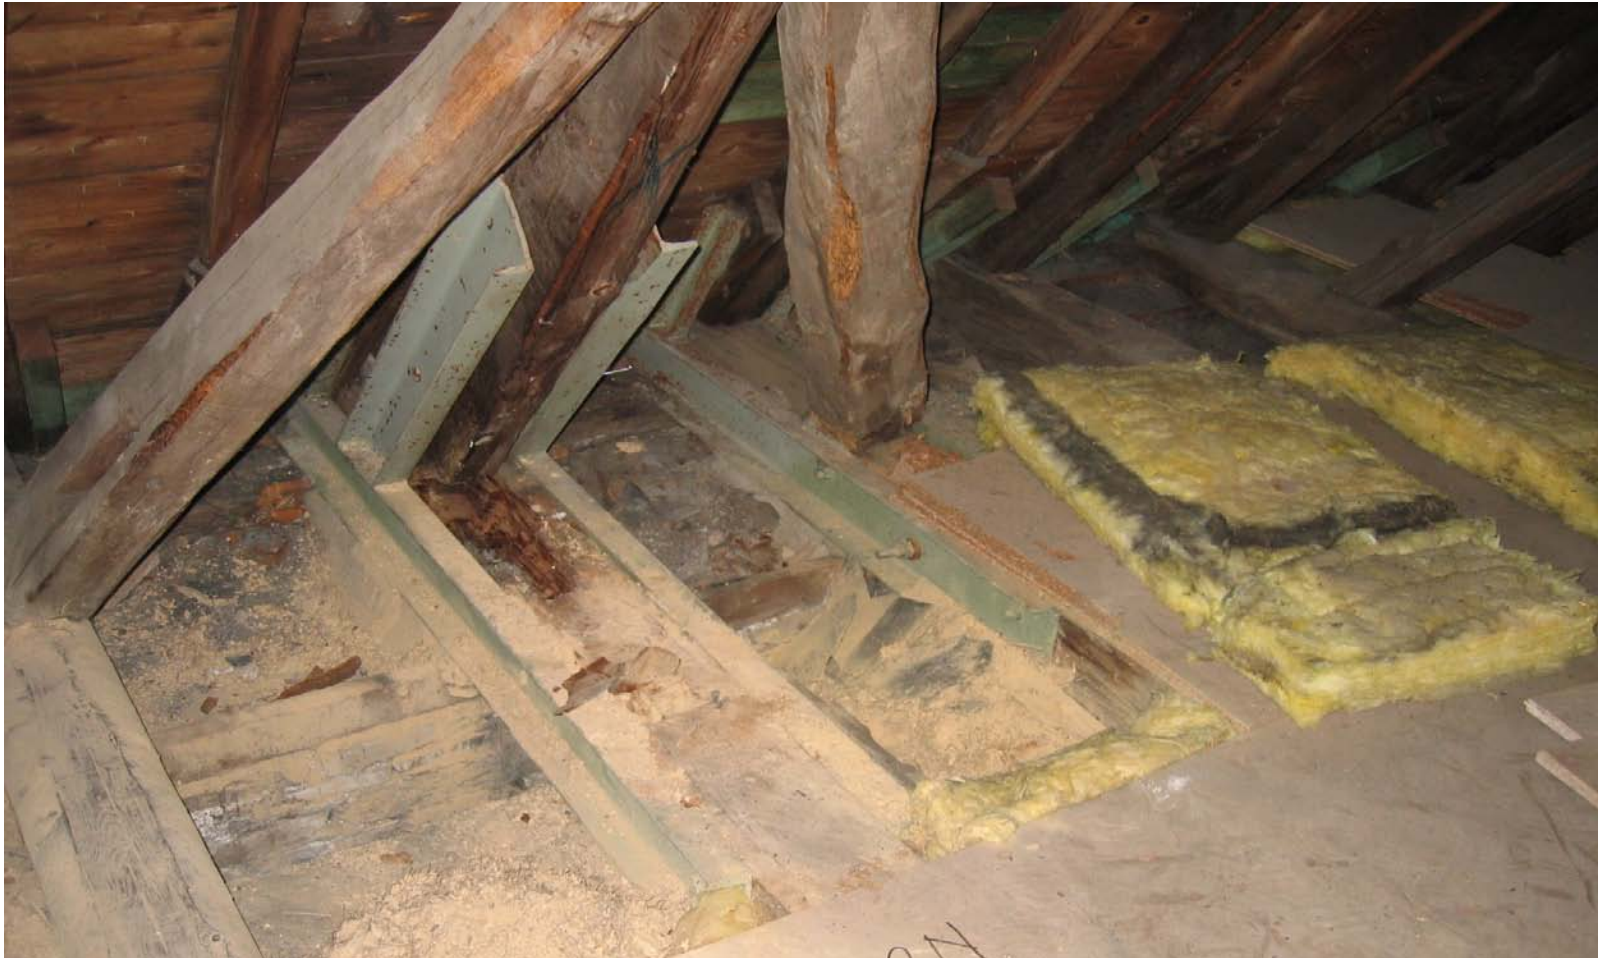
Deckenbalken, Sparrenfüße, Mauerkrone, Stuckkehle
Befallsbereich durch Echten Hausschwamm, mangelhafte Instandsetzung

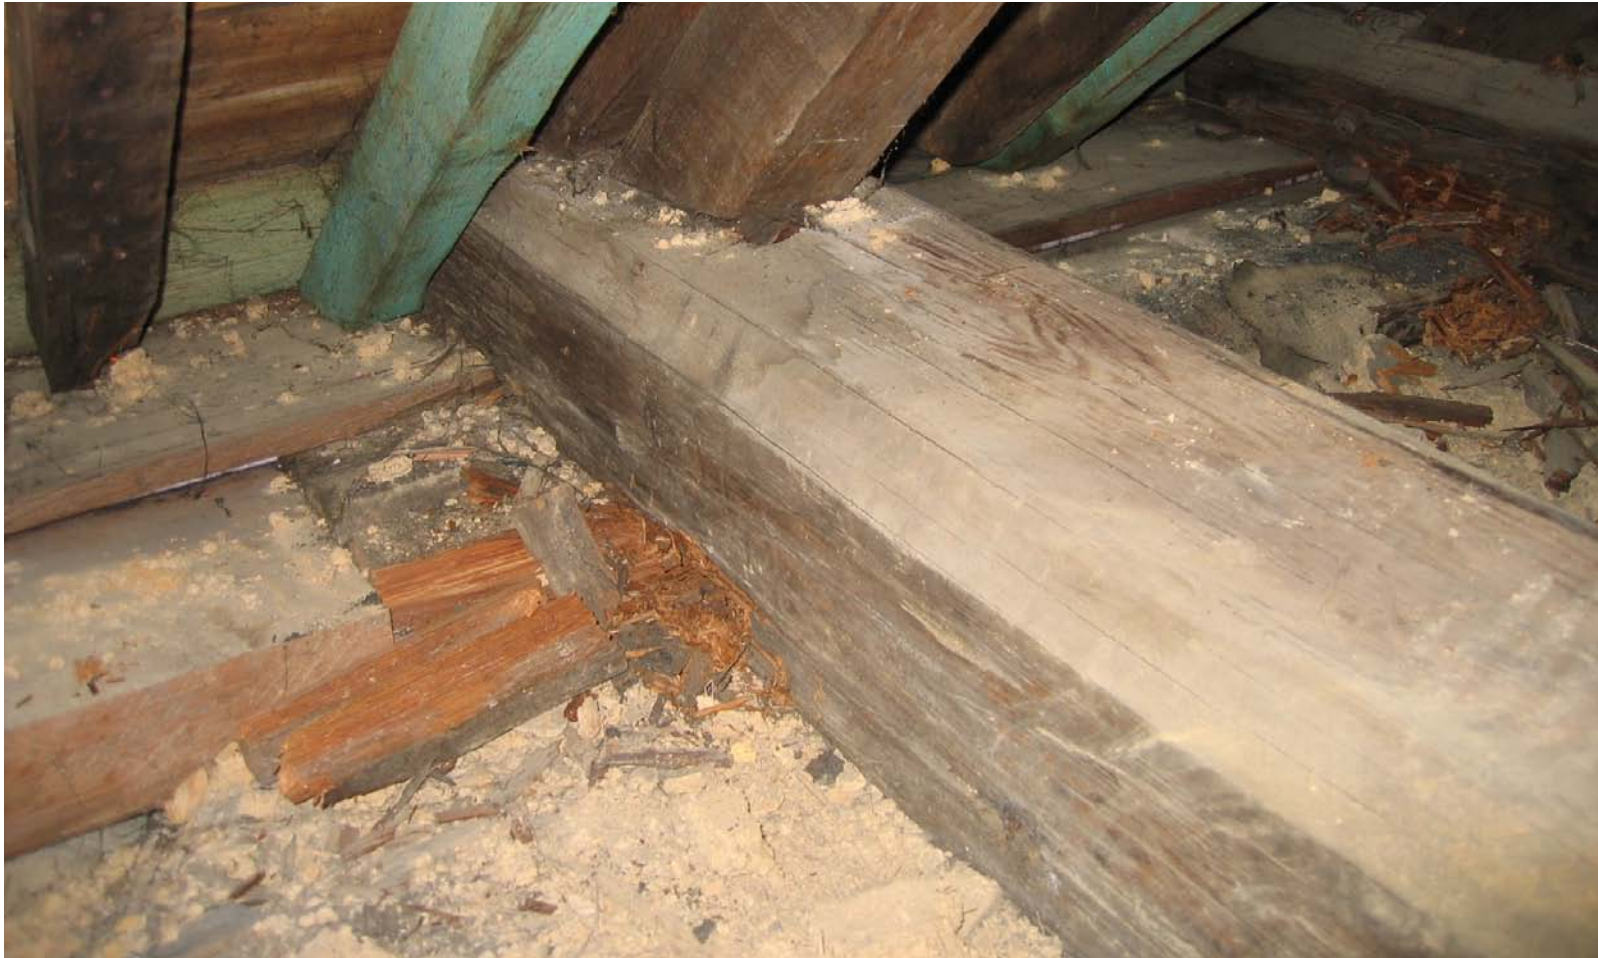
Balkenkopf und Mauerlatte, mangelhafte Instandsetzung

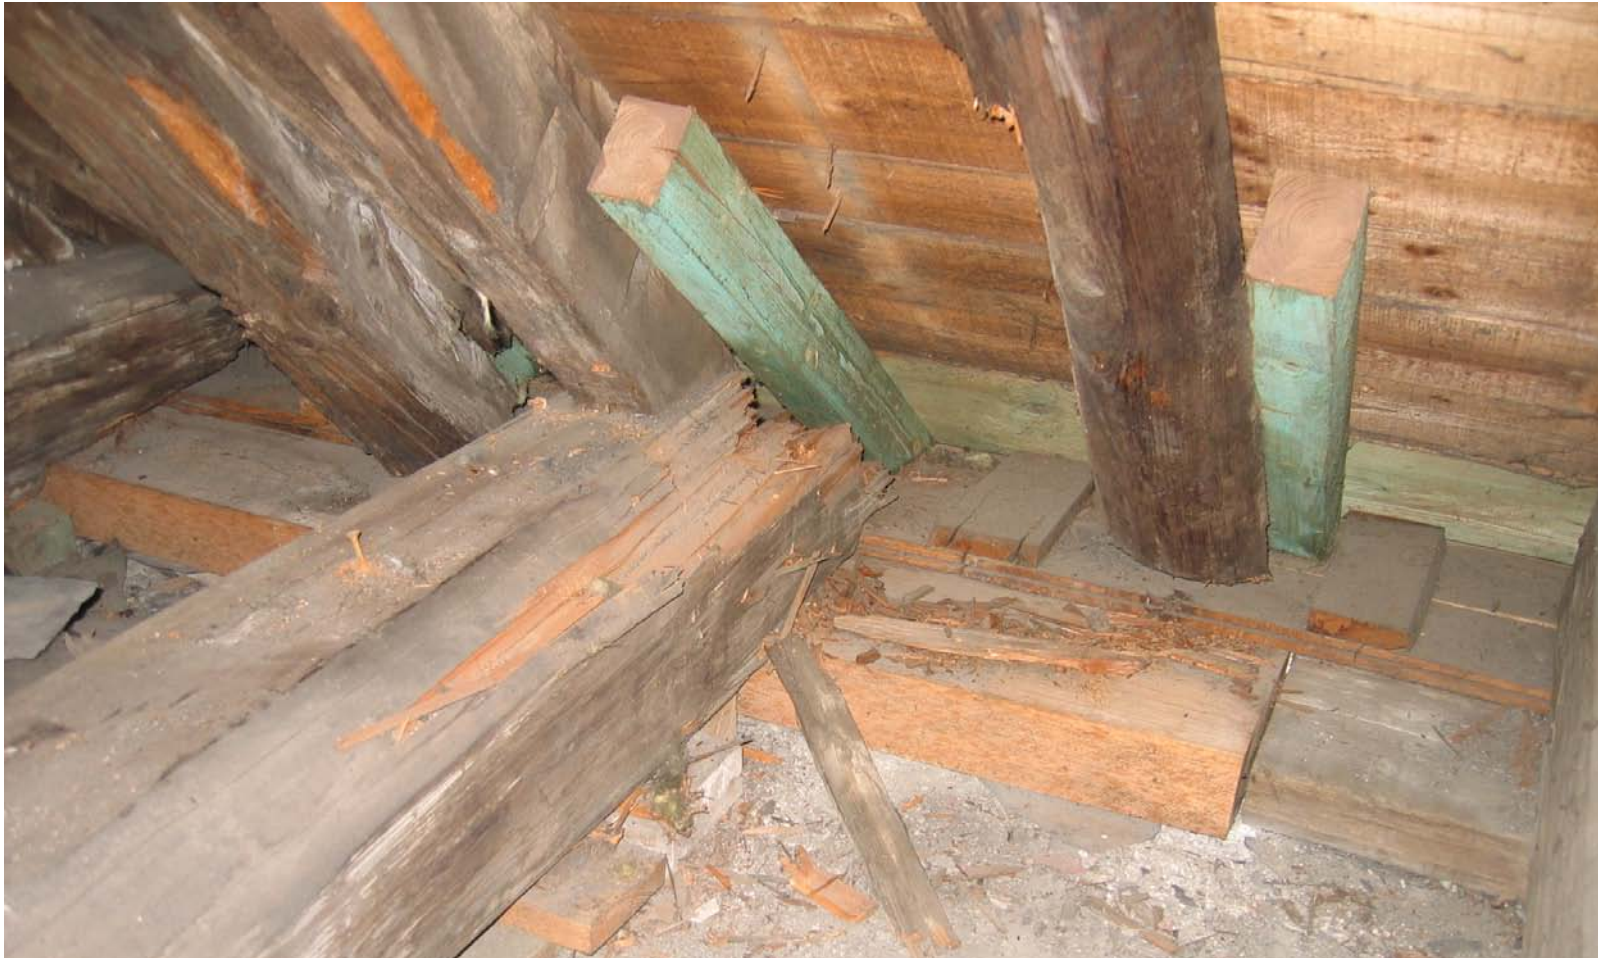
Balkenkopf und Sparrenfuß, mangelhafte Instandsetzung

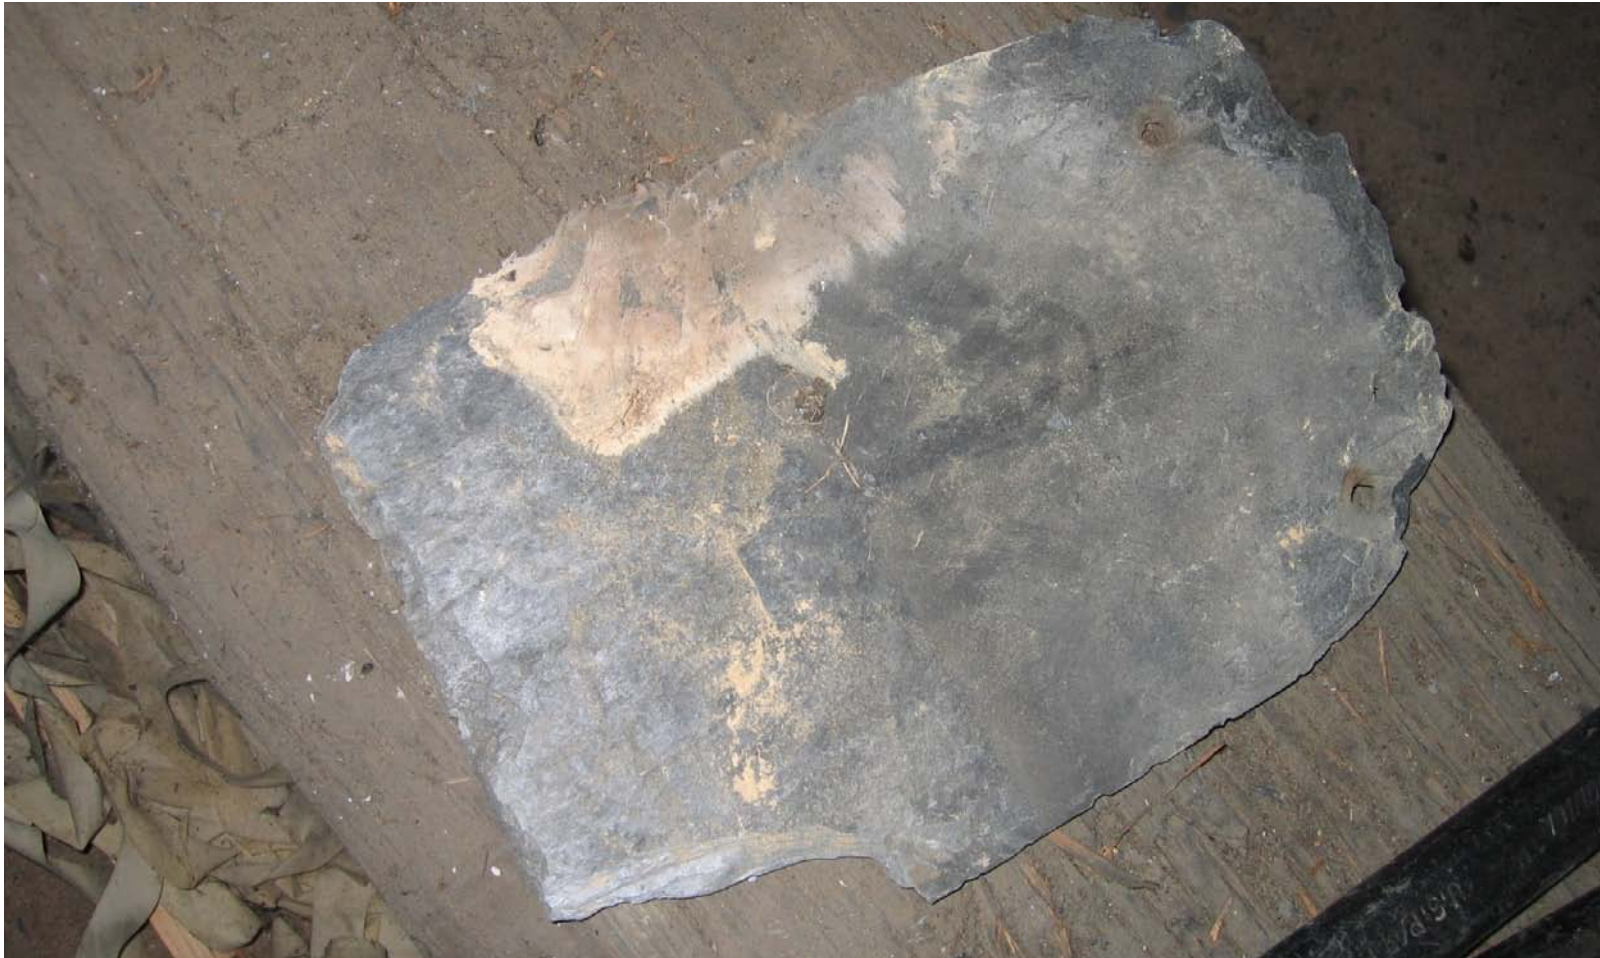
Dachdeckerschutt, Myzel Echter Hausschwamm

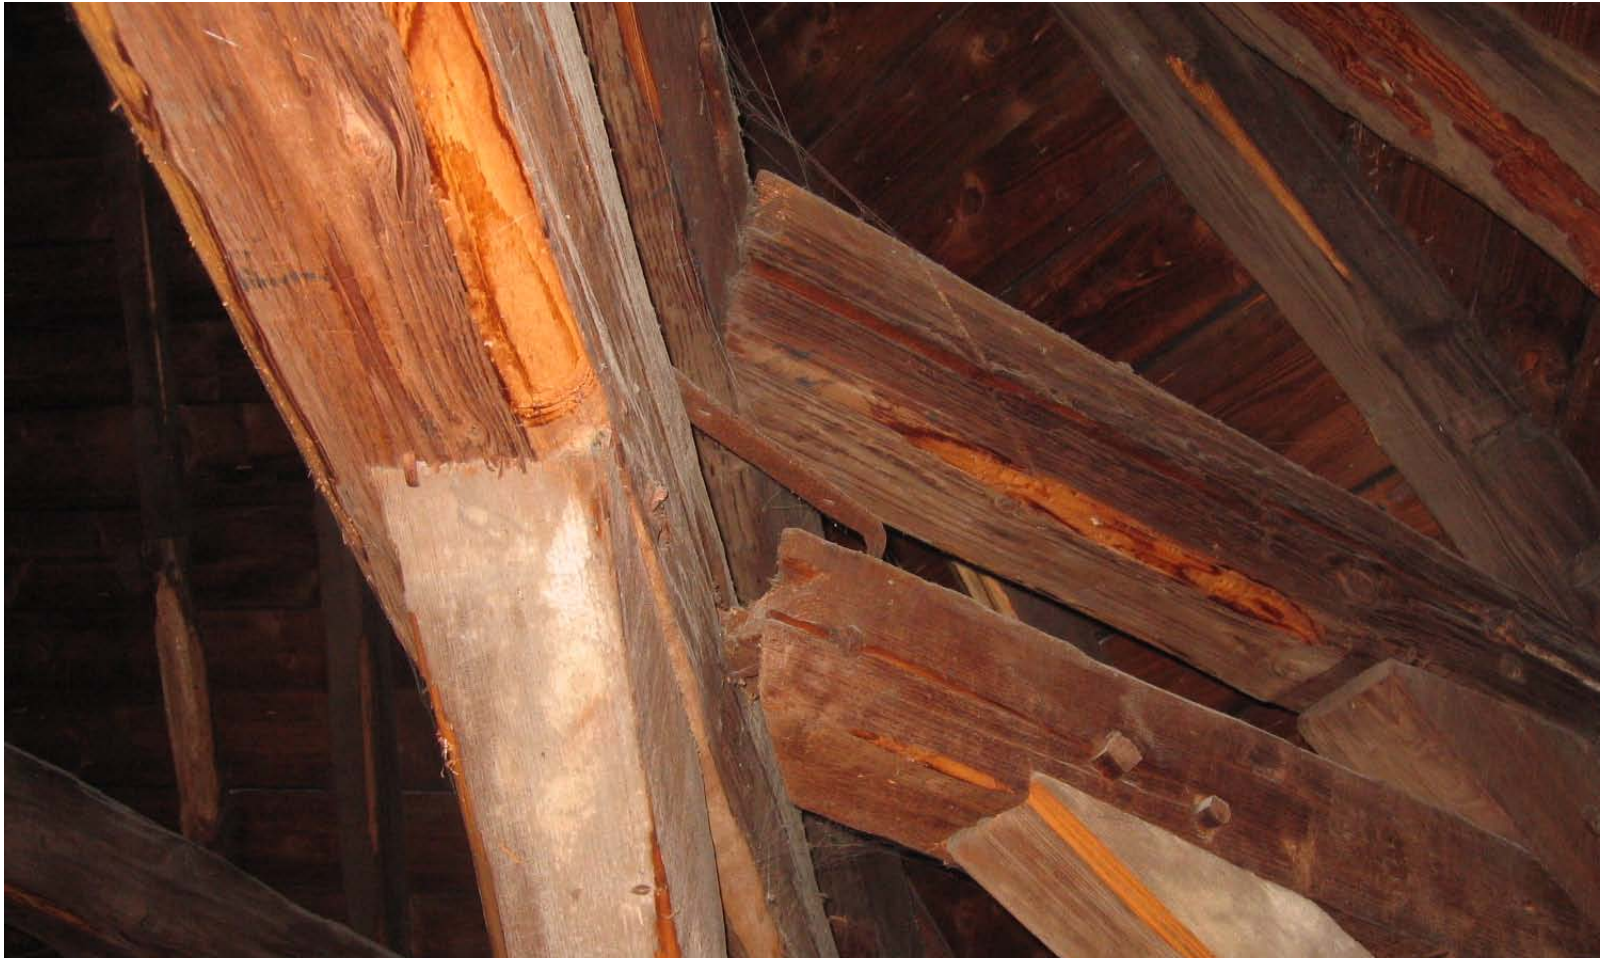
obere Dachkonstruktion, offene Holzverbindungen

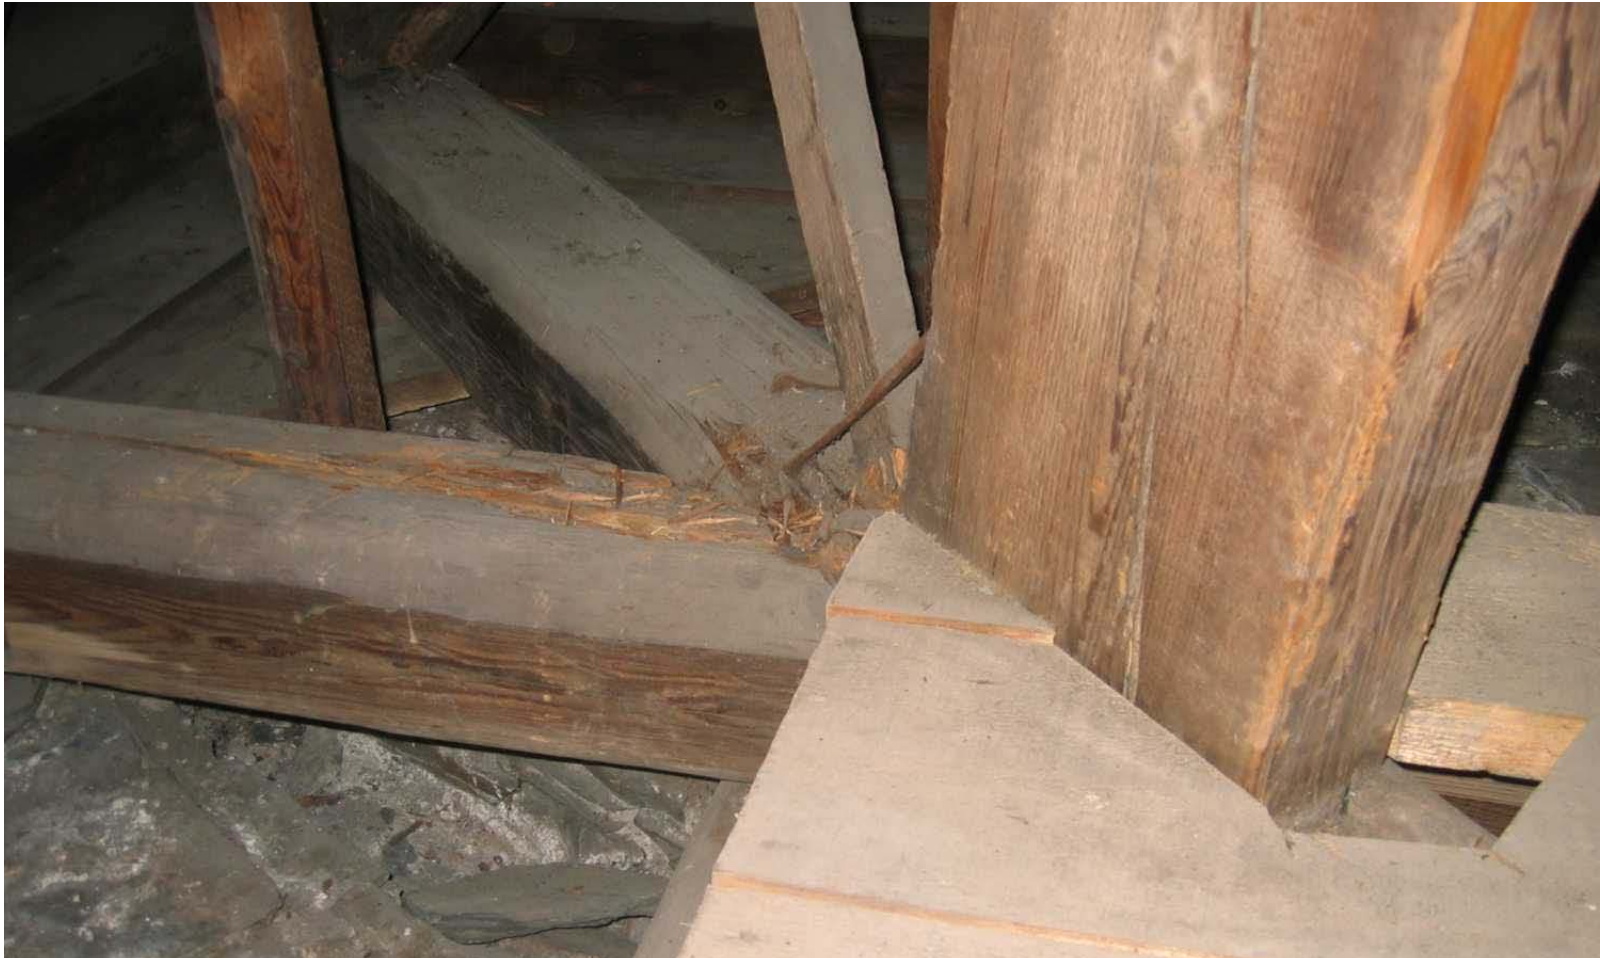
Turmhaube, Ebene 1, Balkenstern, Innenfäule

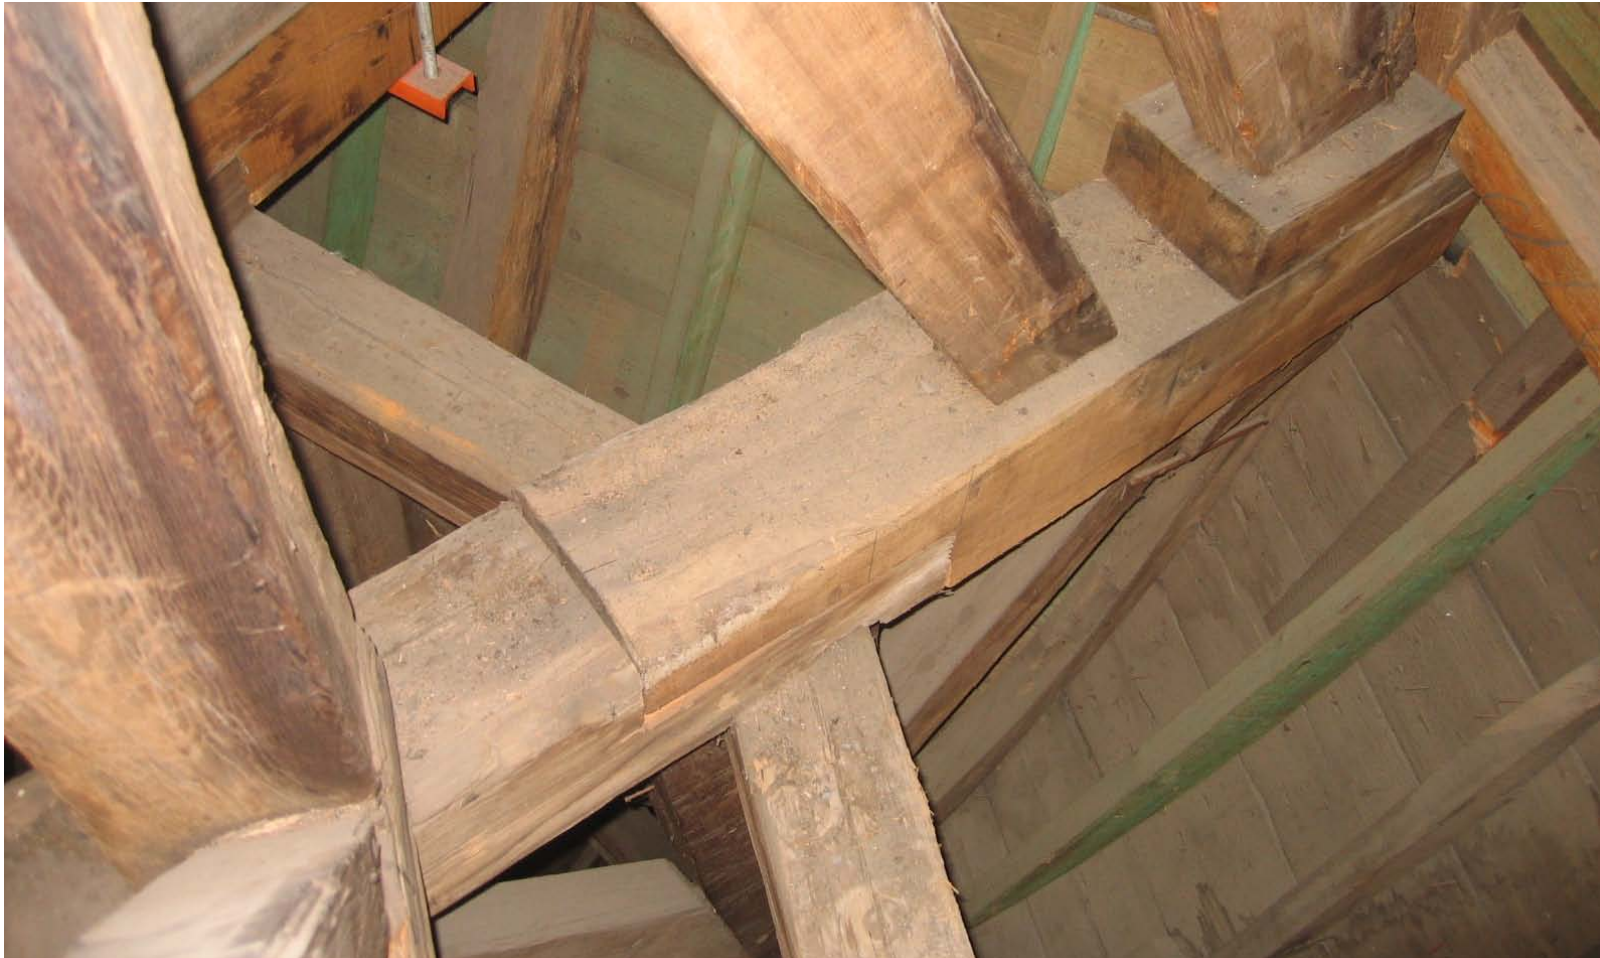
Turmhaube, Ebene 2, mangelhafte Instandsetzung

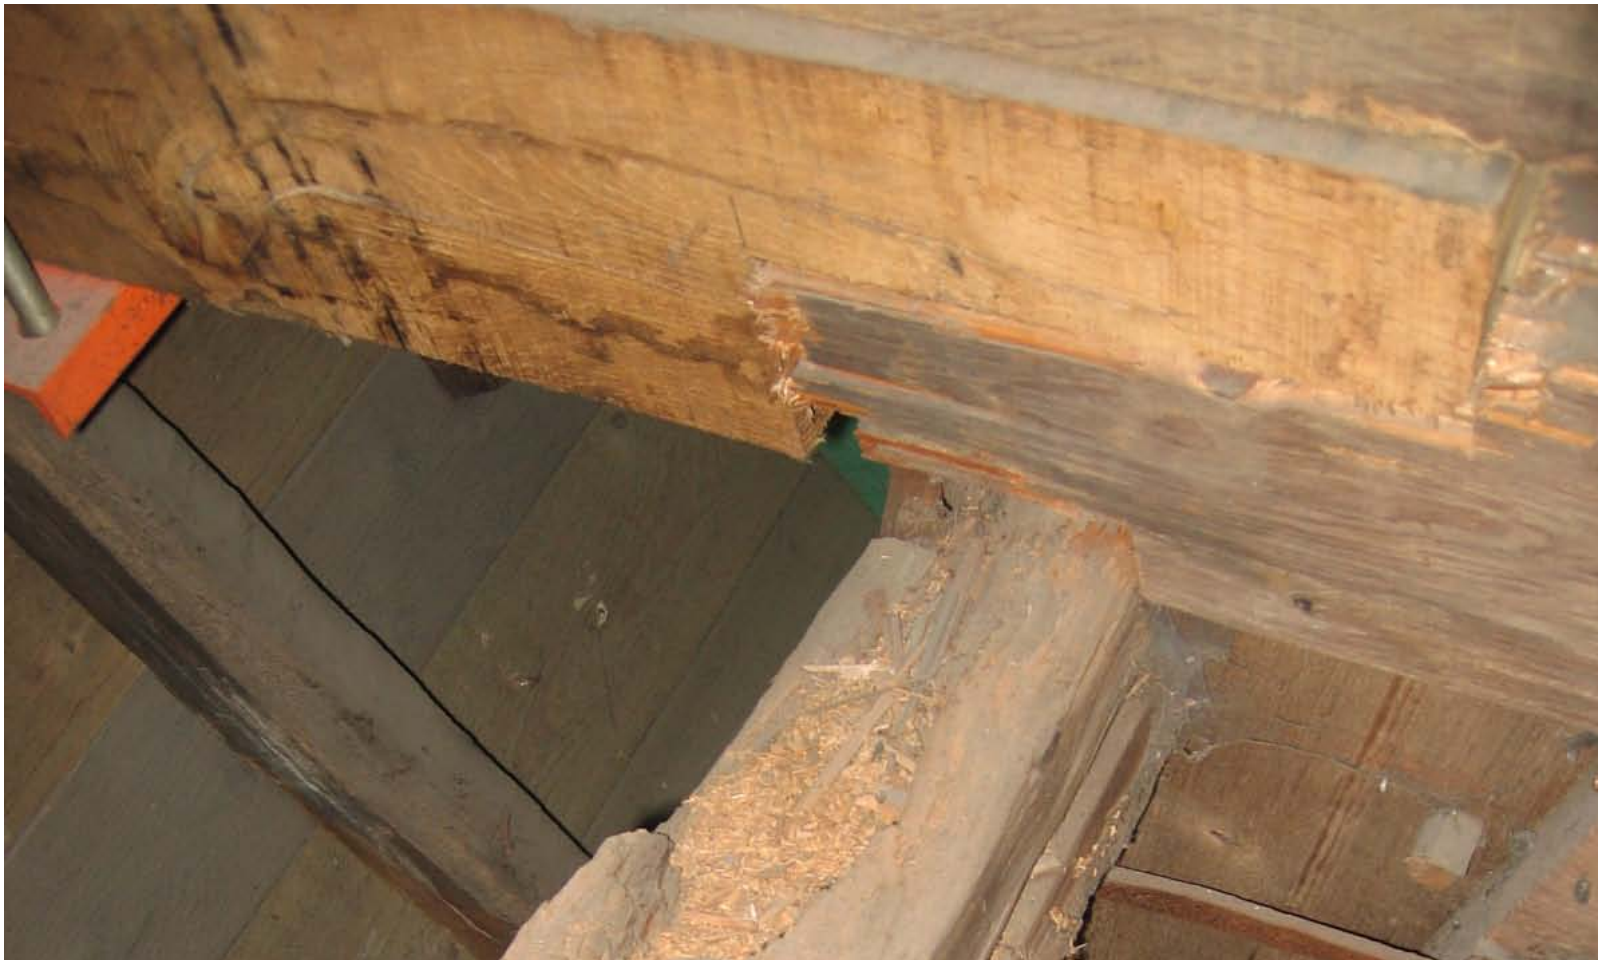
Turmhaube, Ebene 2, mangelhafte Instandsetzung

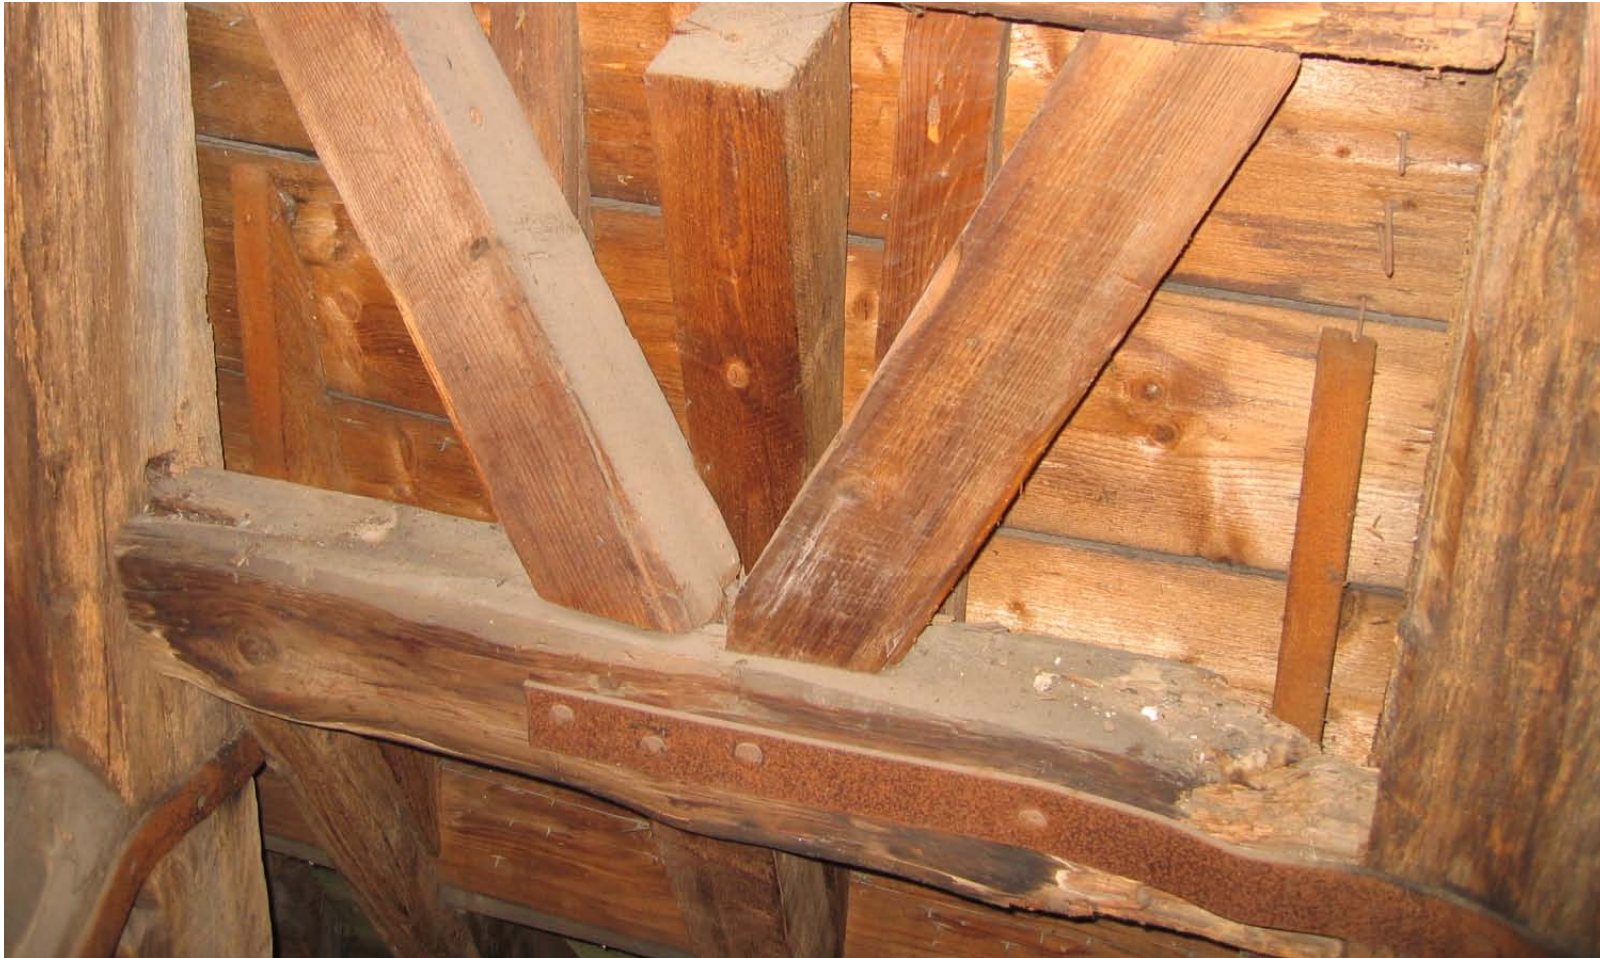
Turmhaube, zerstörte Holzverbindungen

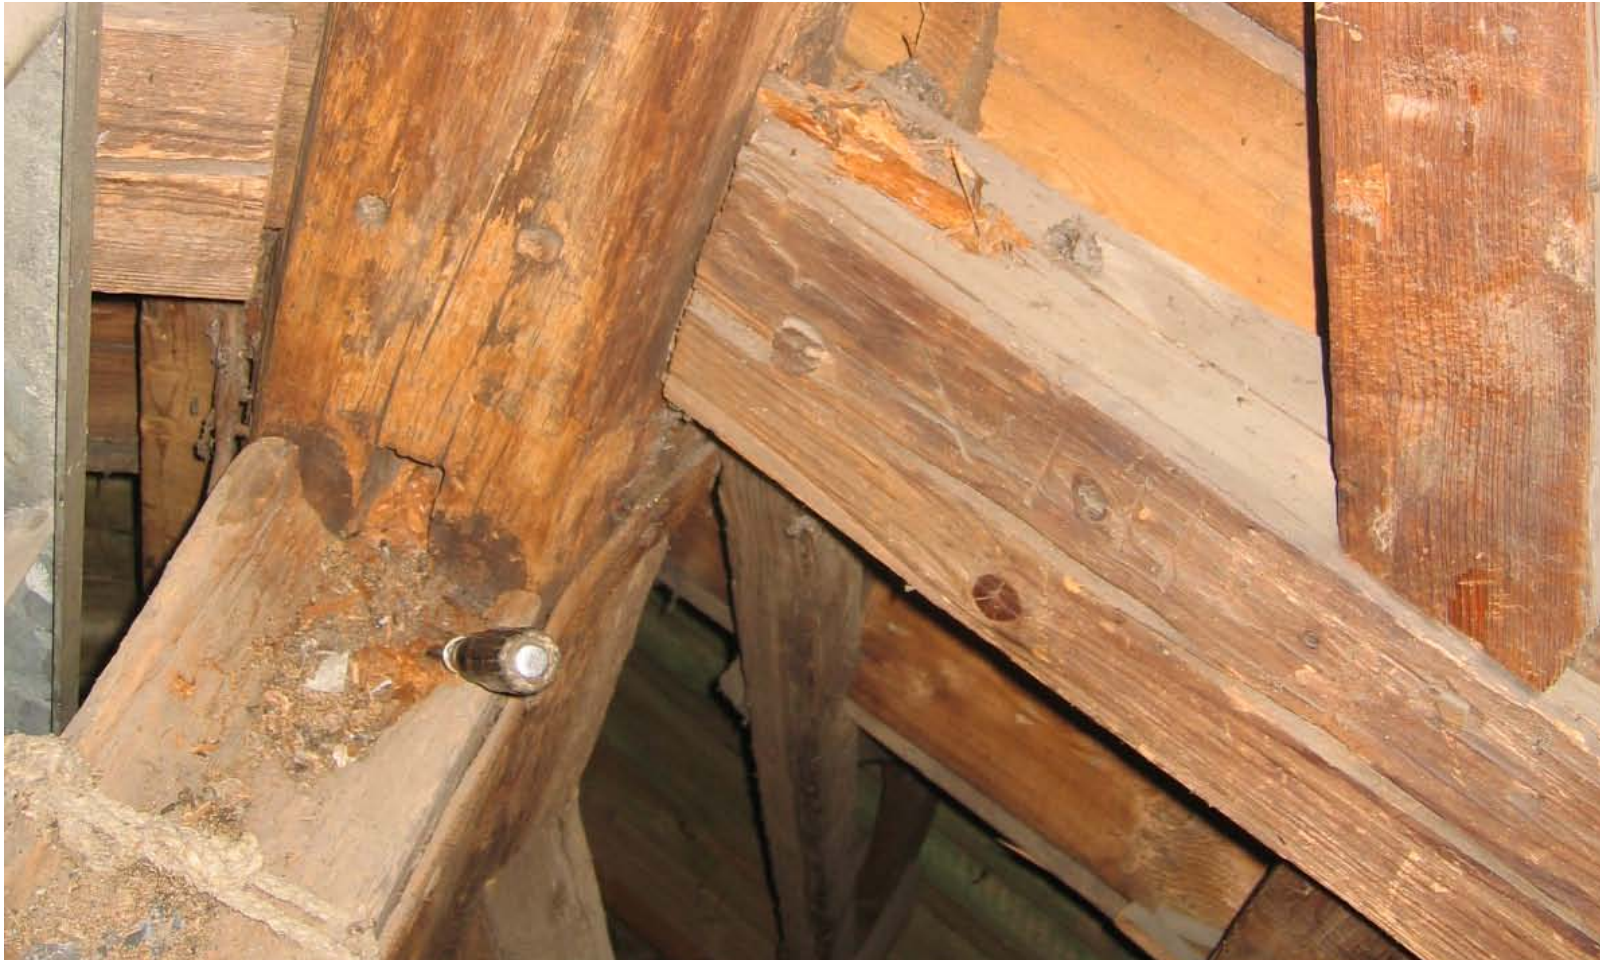
Turmhaube, zerstörte Holzverbindungen

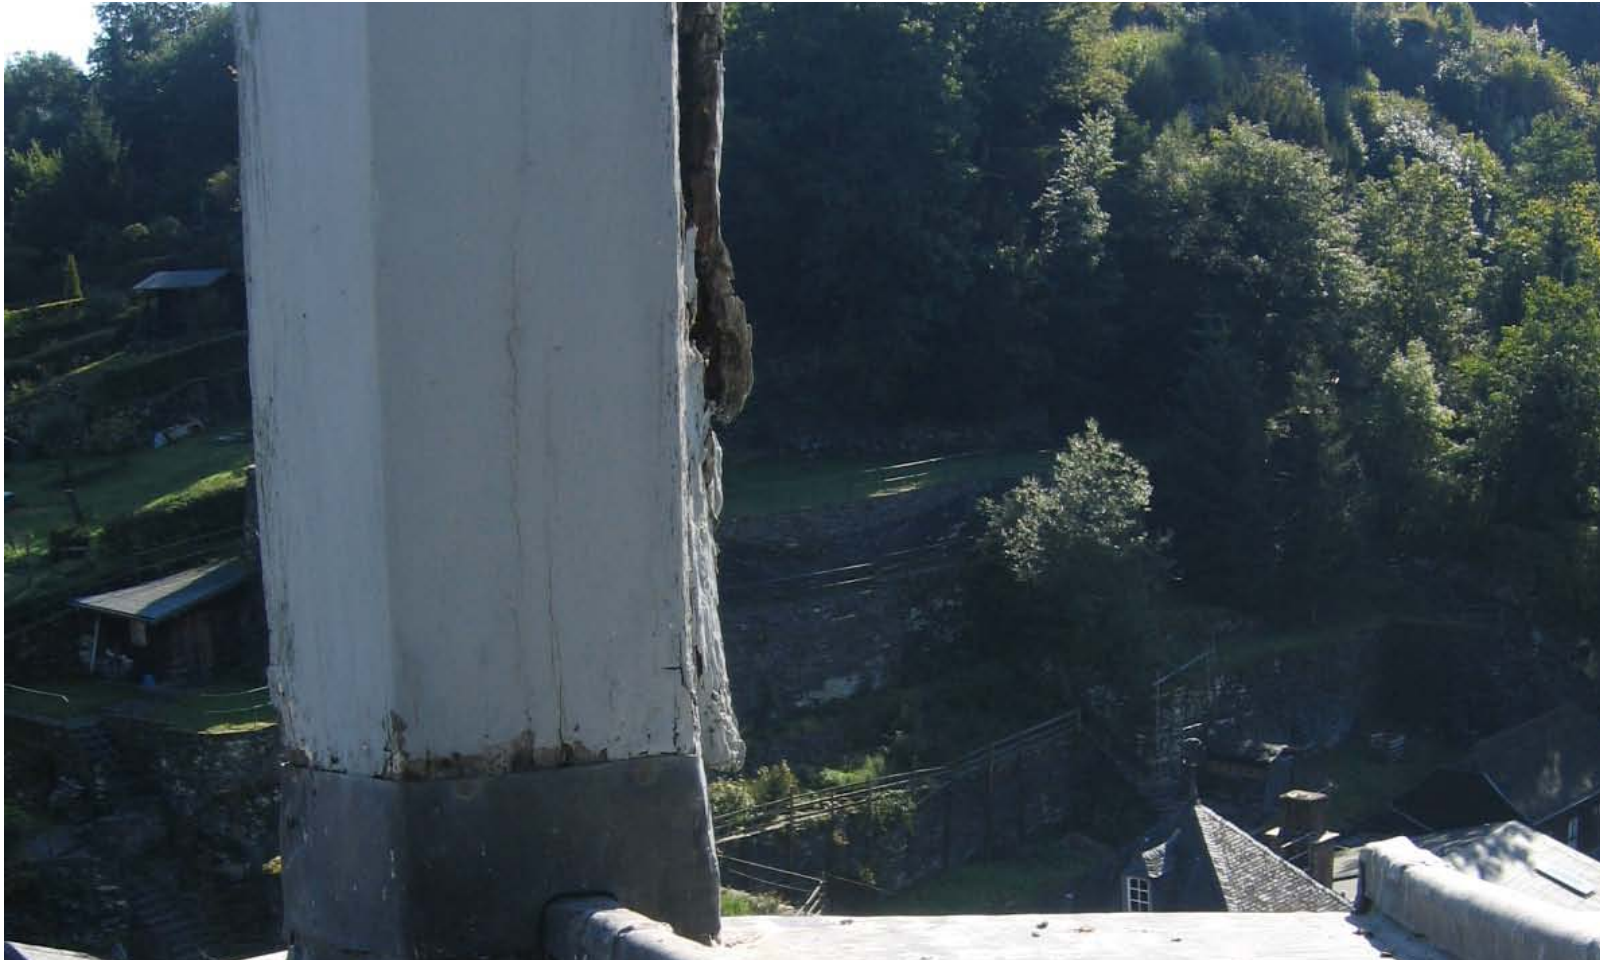
Laternenständerfuß
Innenholzerstörung, baulicher Holzschutz nicht beachtet
