Vortragsreihe Kirchmeister vor Ort

Tierische und pflanzliche Holzschädlinge am Beispiel der evangelischen Kirche Monschau
1. September 2012

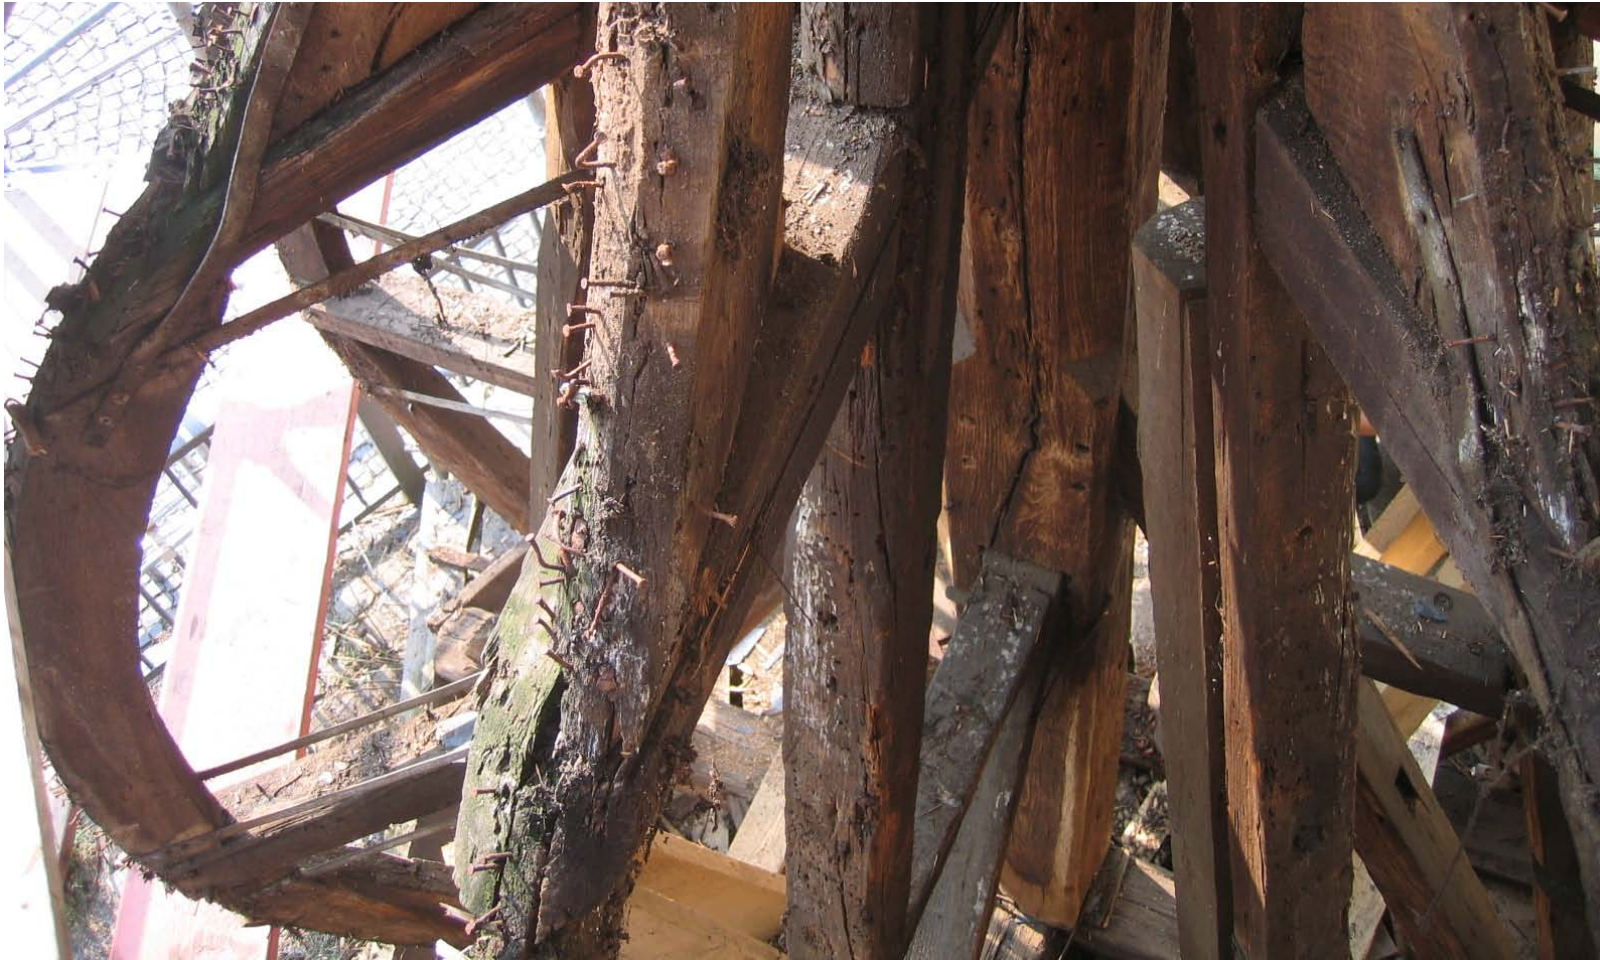
Bau begleitende Begutachtung,
Helm, Schäden an Schablonen

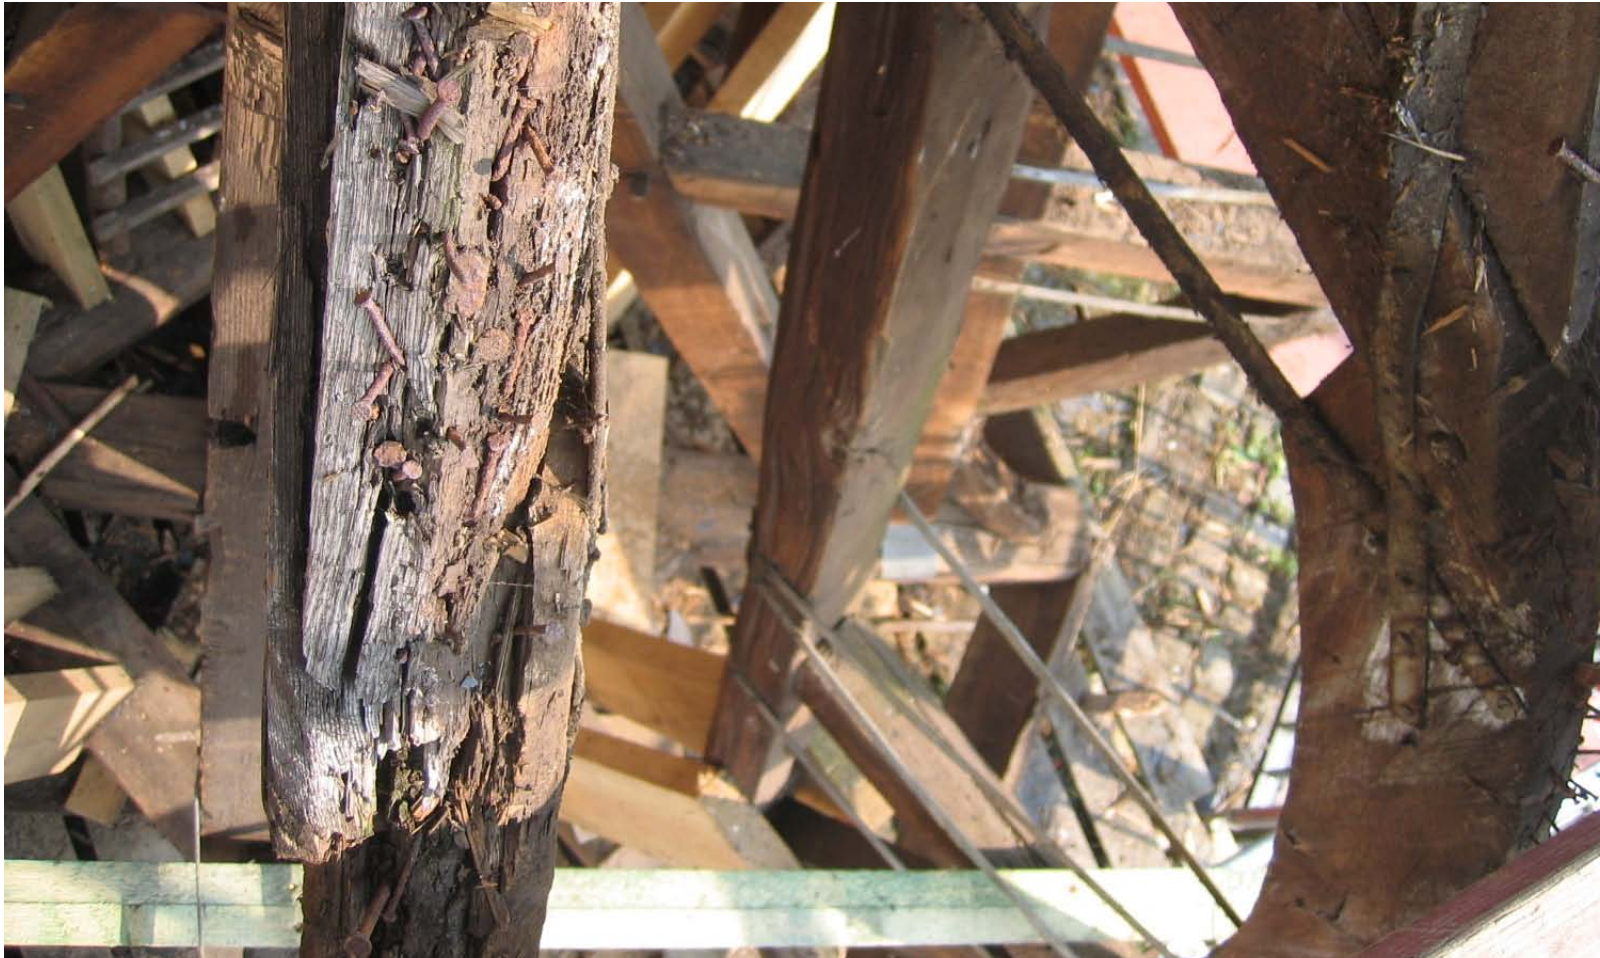
Bau begleitende Begutachtung,
Helm, Schäden an Schablonen

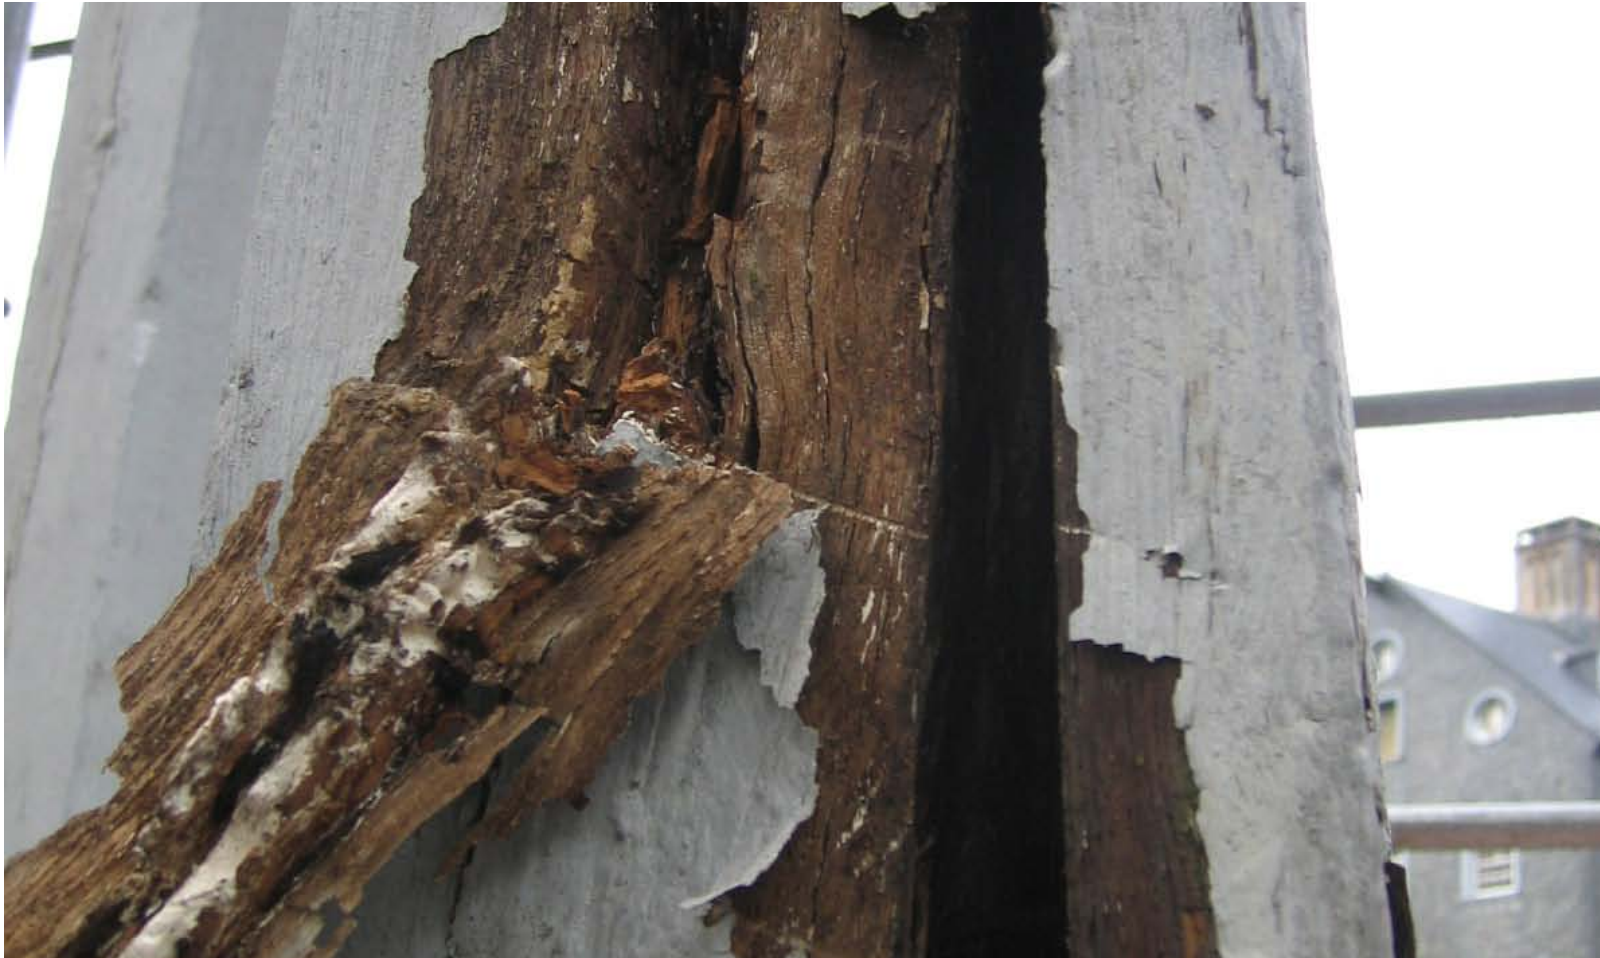
Bau begleitende Begutachtung,
Laternenständer
mangelhafte Rissanierung mit Acryl, Verkleidung von Pilz befallenem Holz

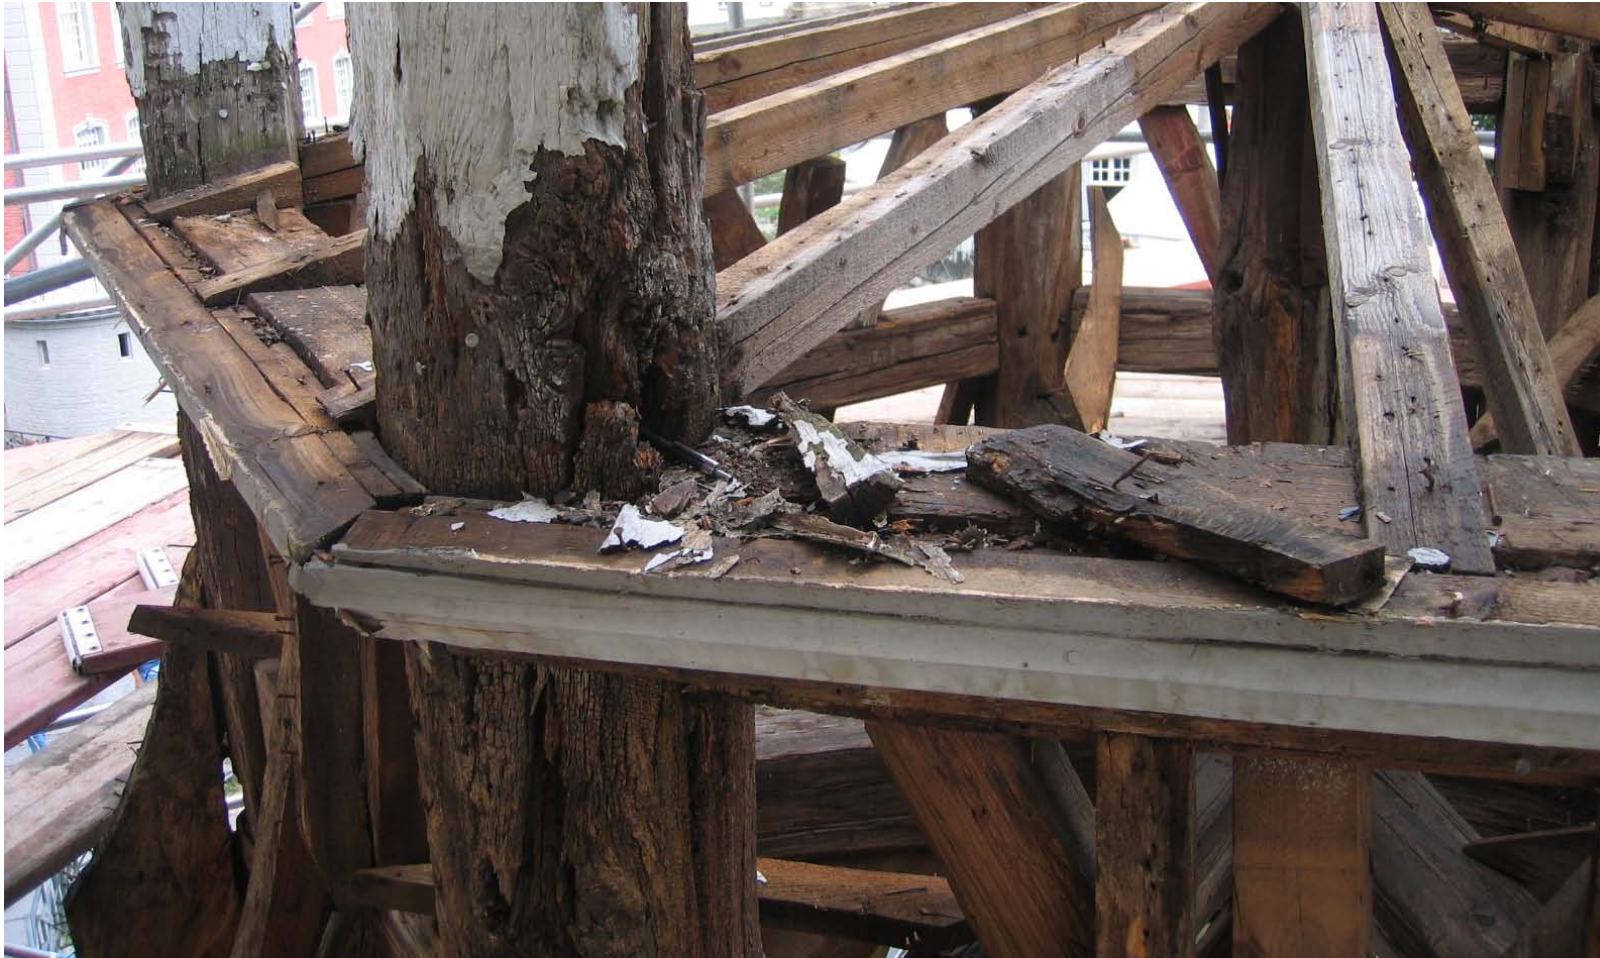
Bau begleitende Begutachtung,
Laternenständer
Innenfäule

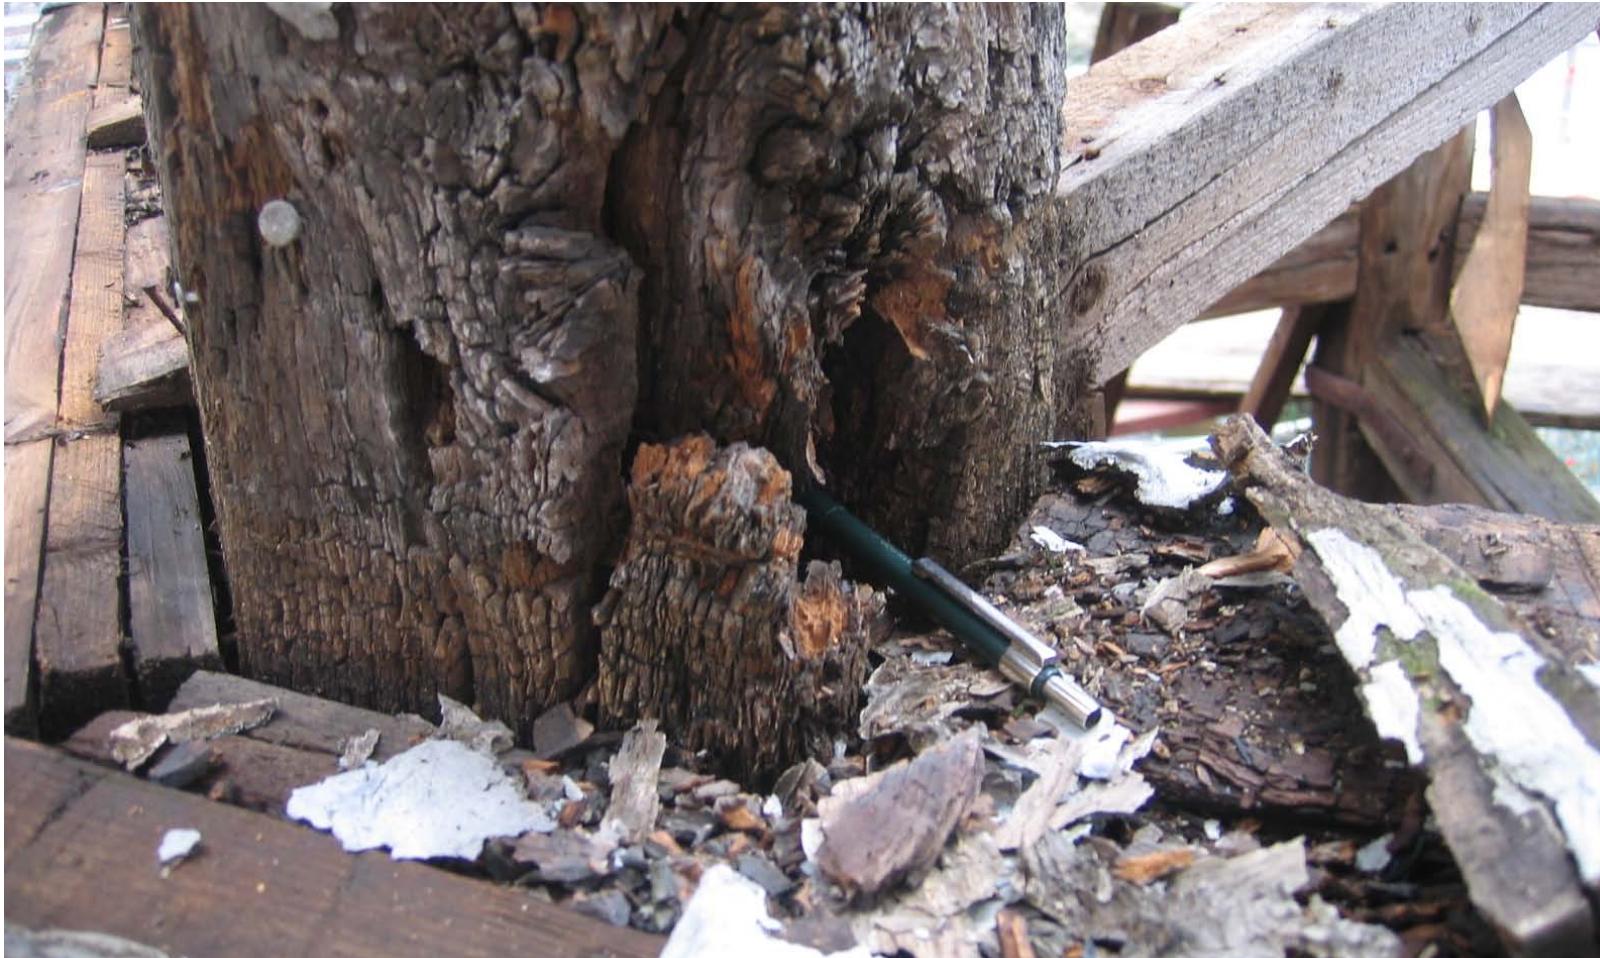
Bau begleitende Begutachtung,
Laternenständer
Innenfäule

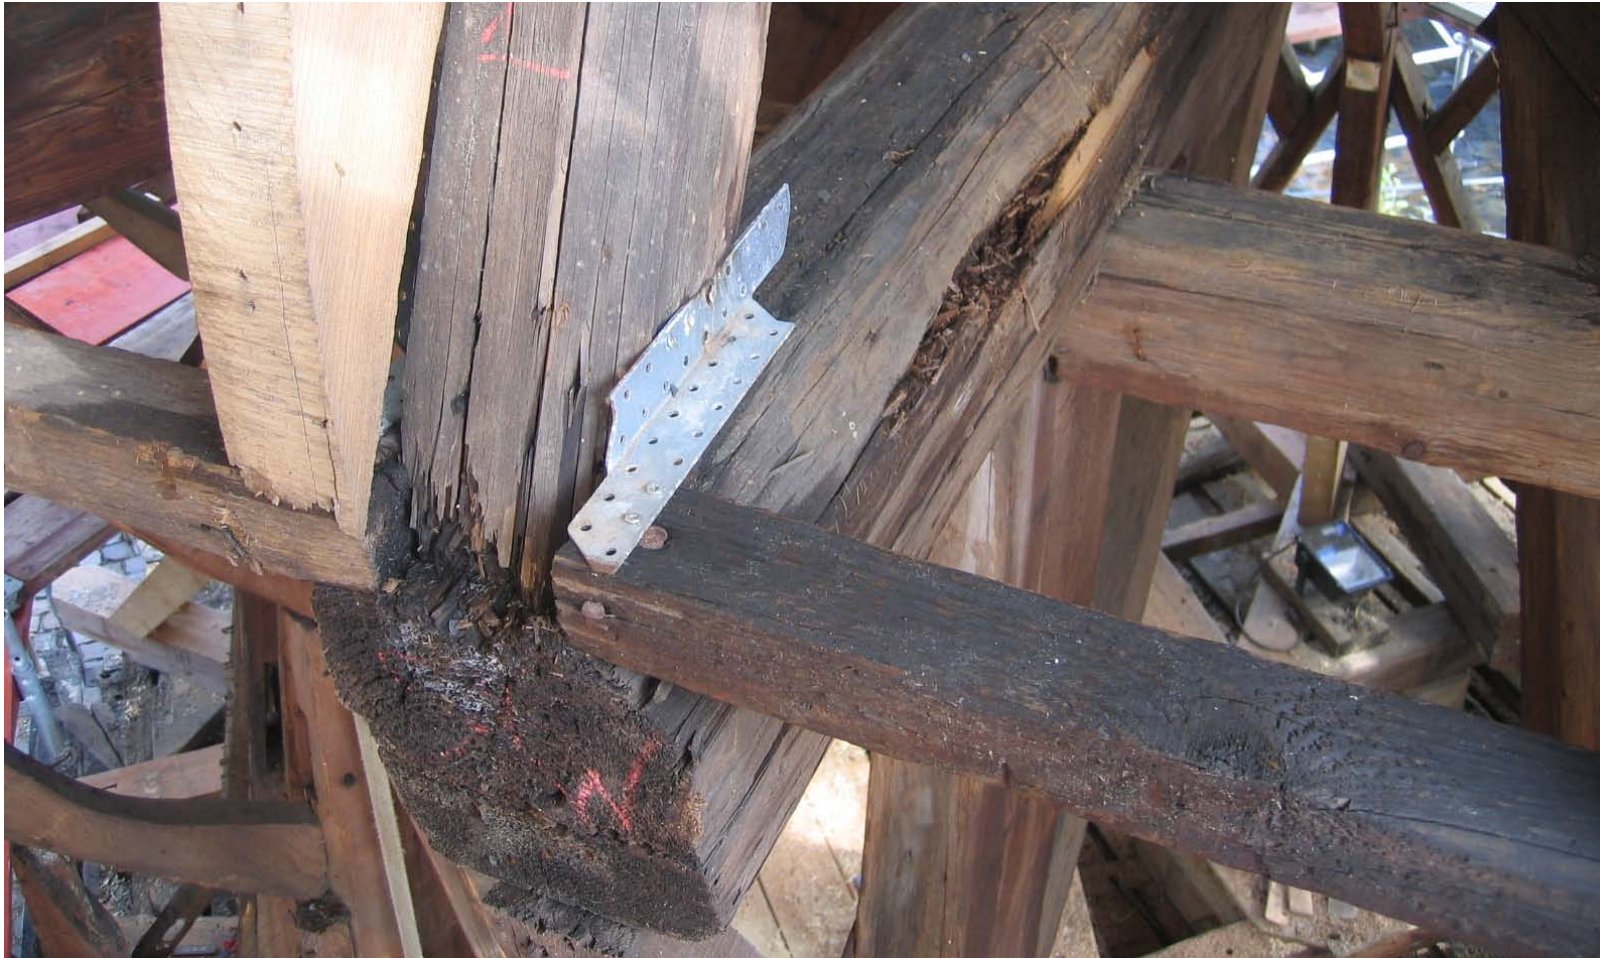
Bau begleitende Begutachtung,
Turmhaube, Ebene 2
Innenfäule durch Blättlinge

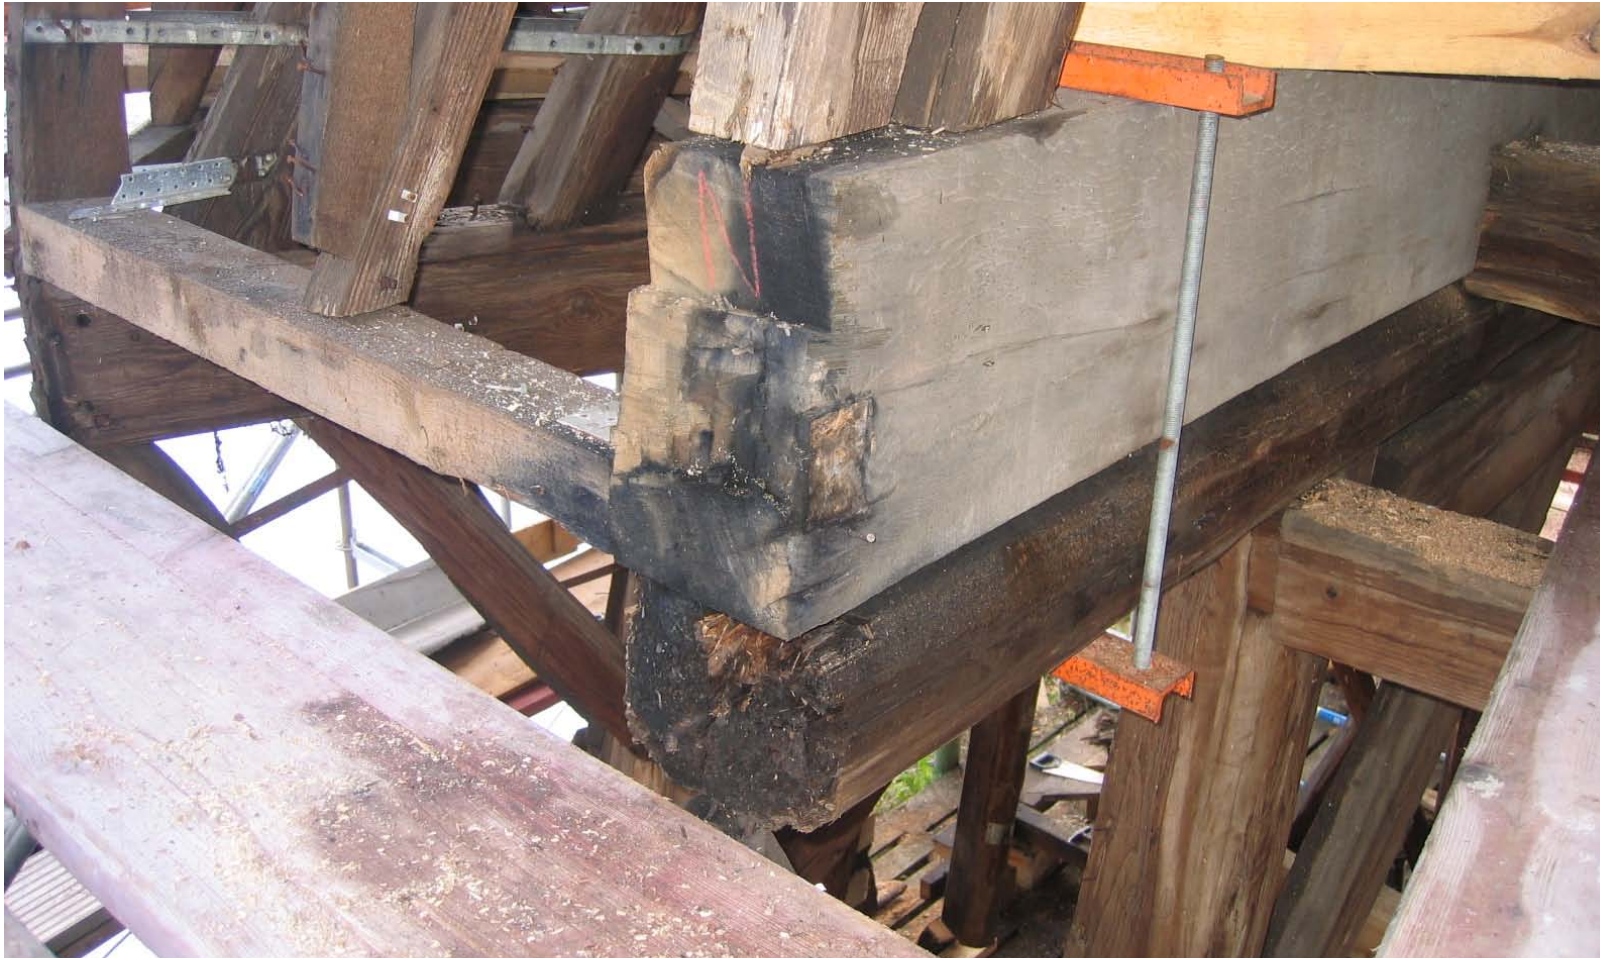
Bau begleitende Begutachtung,
Balkenstern, Ebene 2
Innenfäule durch Blättlinge

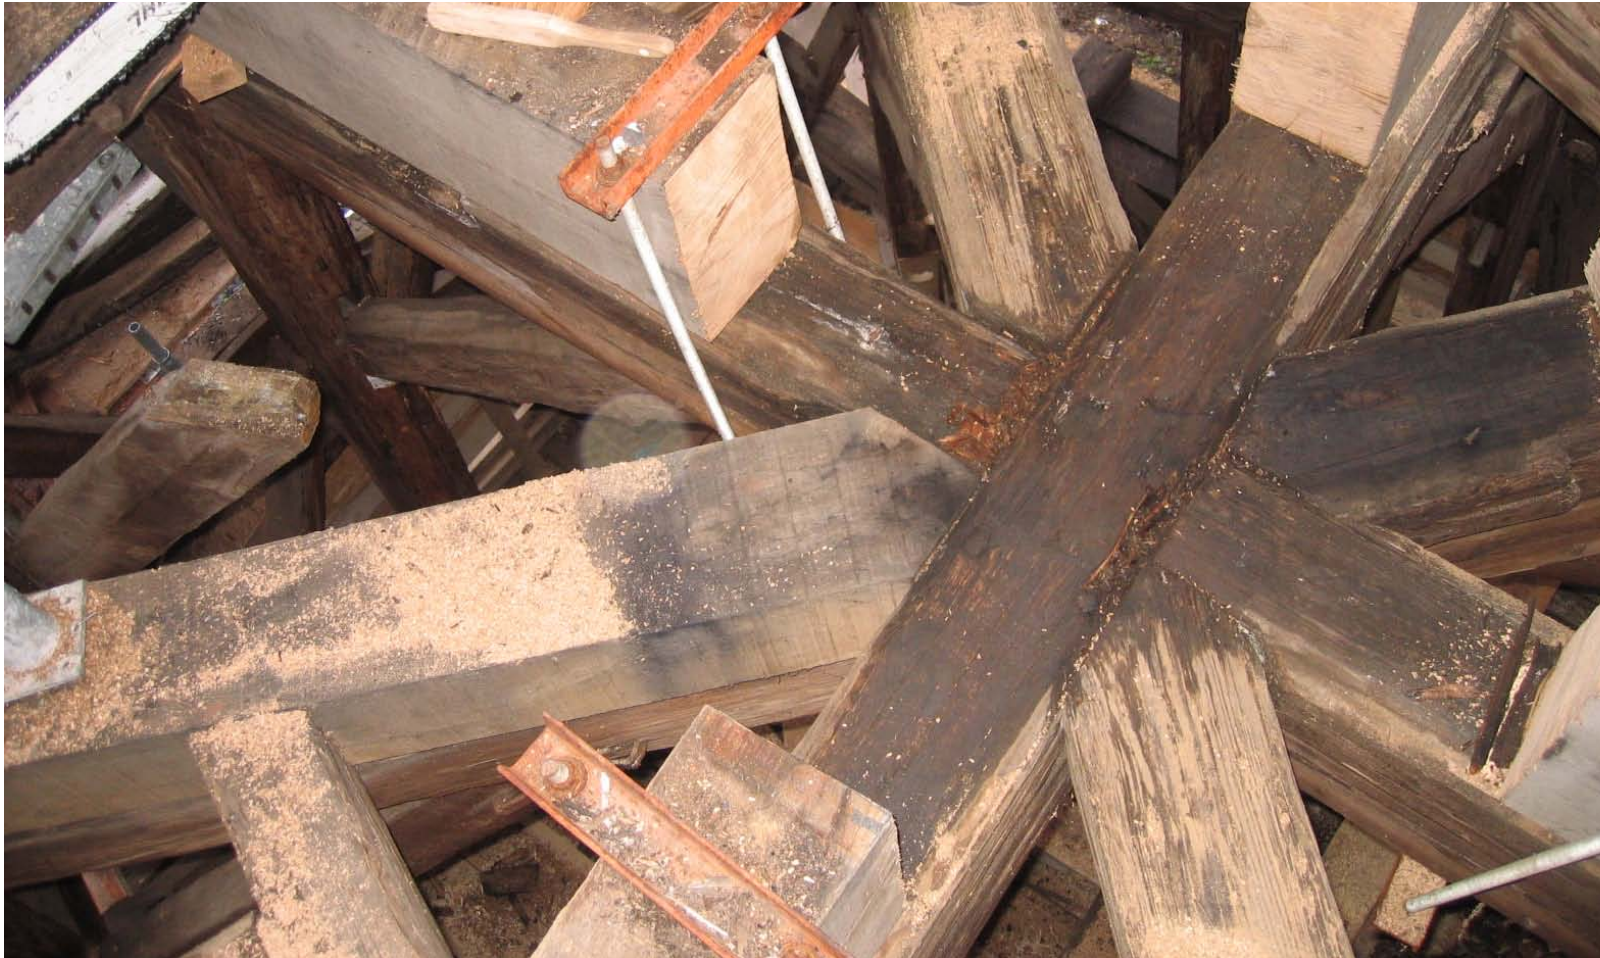
Bau begleitende Begutachtung,
Balkenstern, Ebene 2
Innenfäule durch Blättlinge

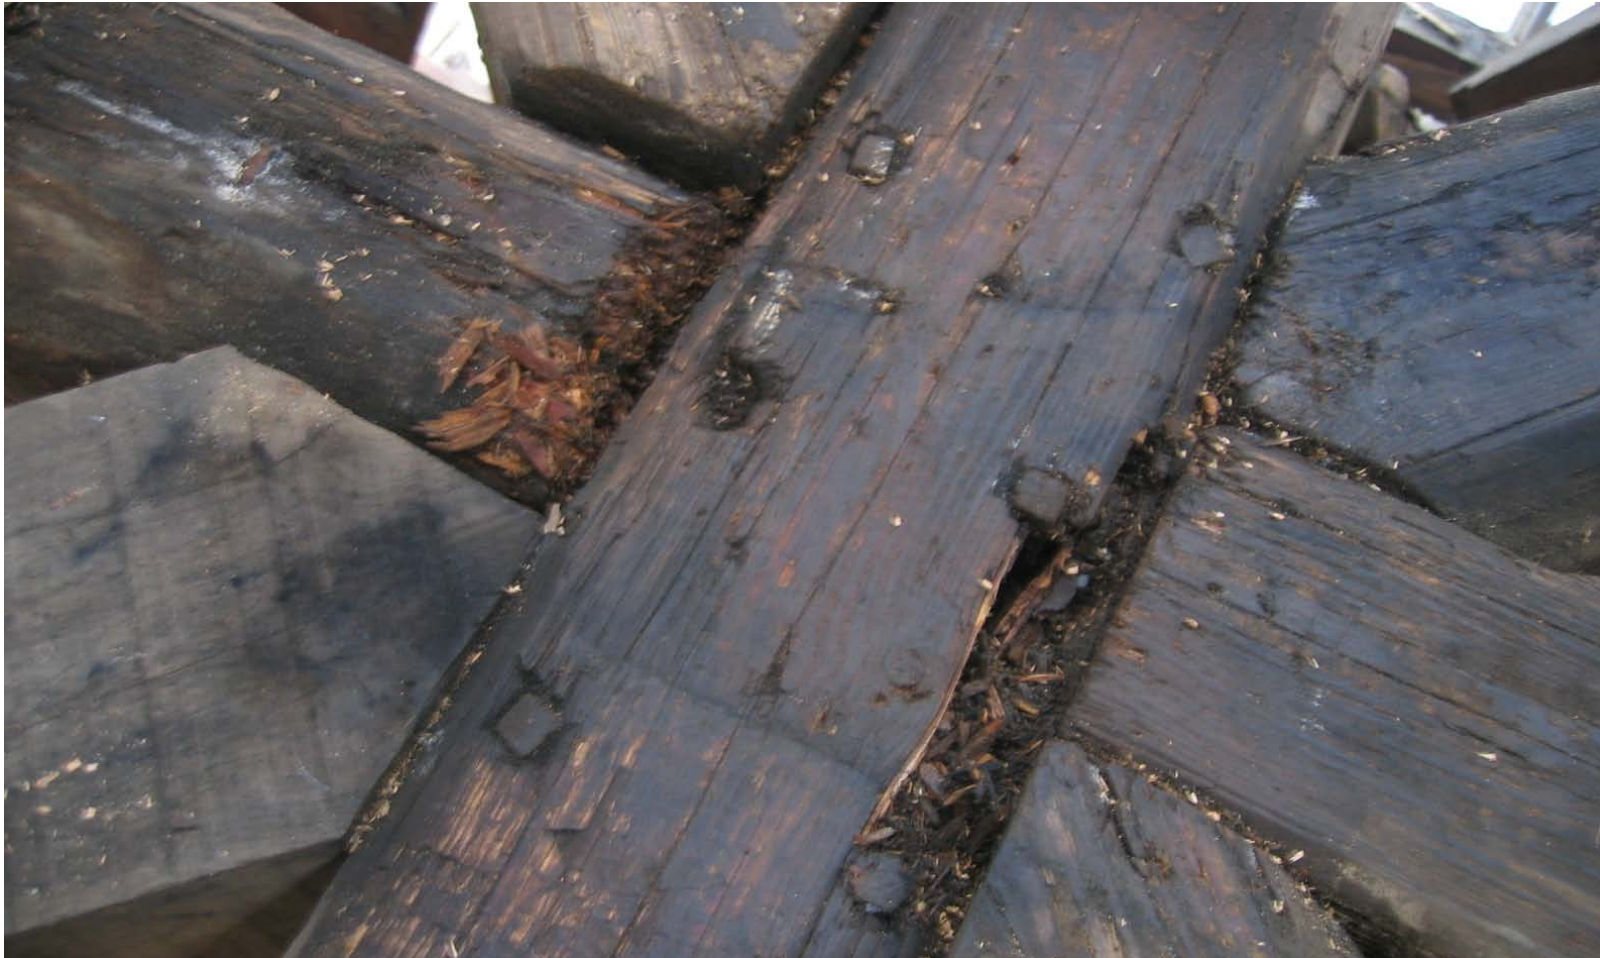
Bau begleitende Begutachtung,
Balkenstern, Ebene 2
Innenfäule durch Blättlinge
