Vortragsreihe Kirchmeister vor Ort

Tierische und pflanzliche Holzschädlinge am Beispiel der evangelischen Kirche Monschau
1. September 2012

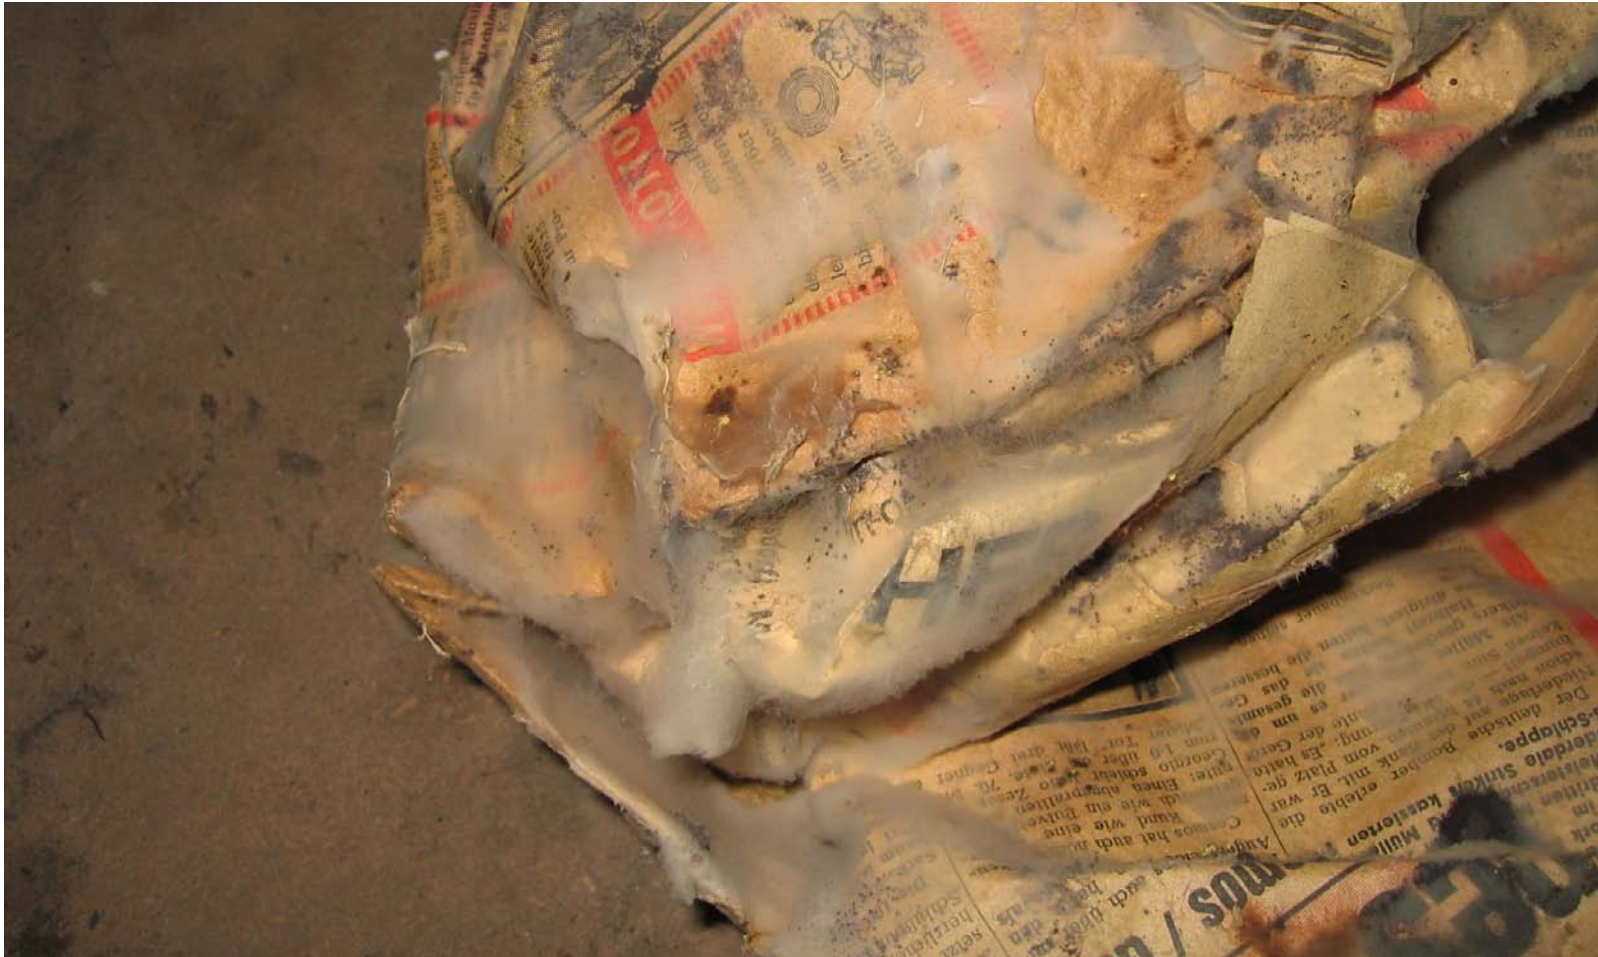
Schutt und Schmutzablagerungen in der Stuckkehle, Luftmyzel

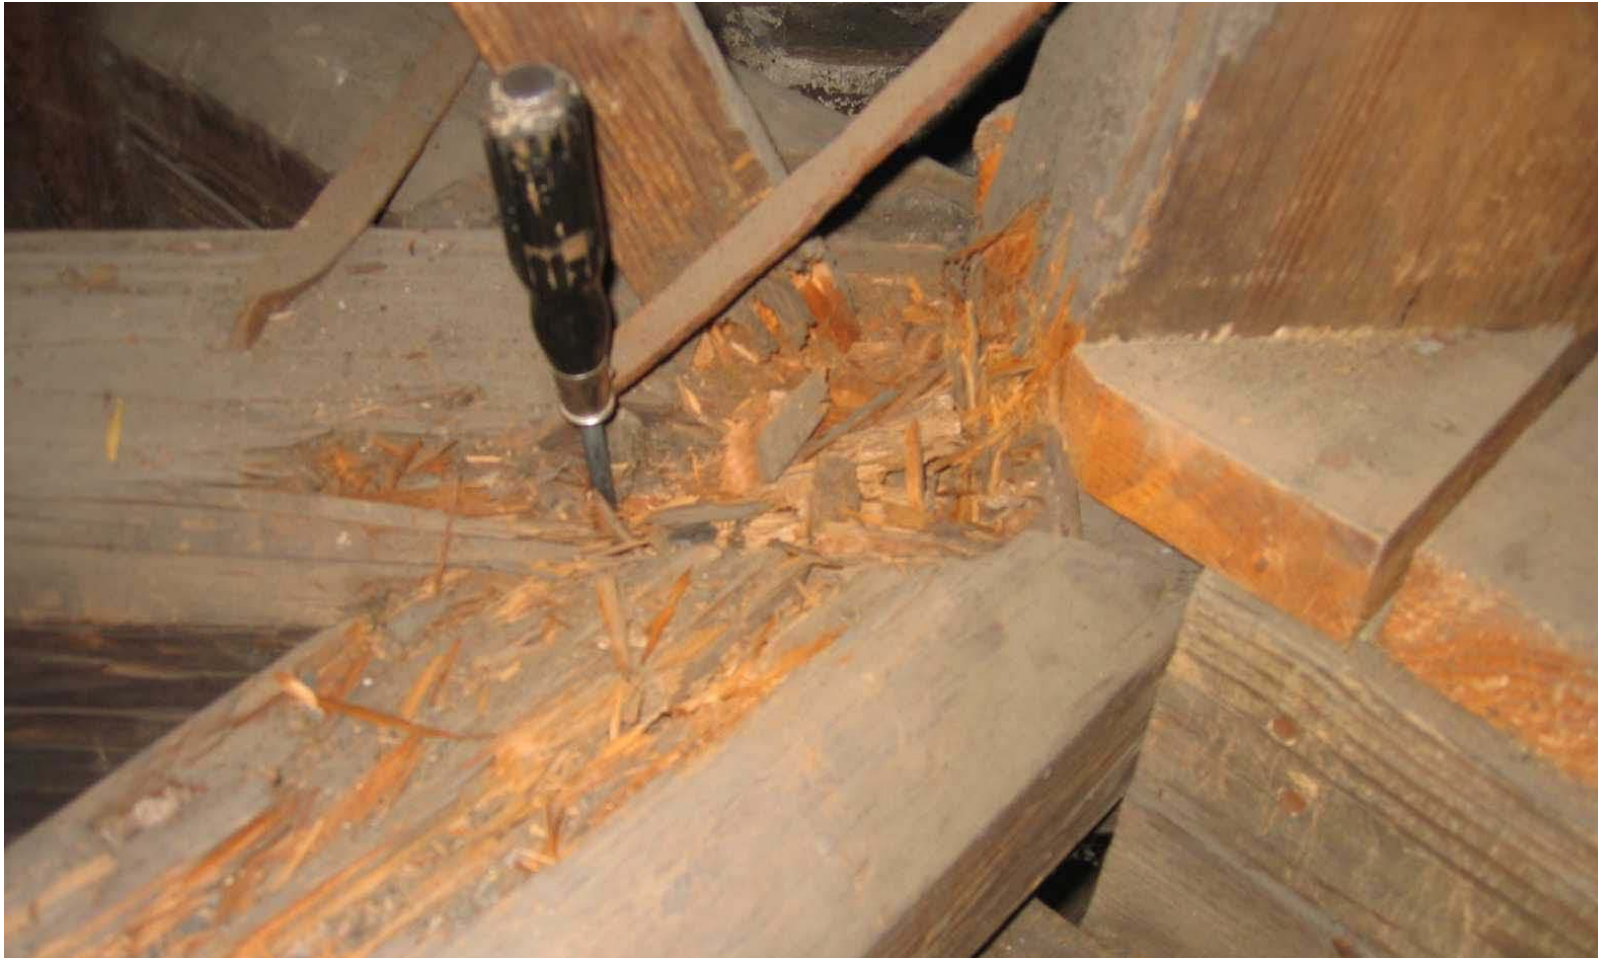
Turmhaube, Ebene 1, Balkenstern, Innenfäule

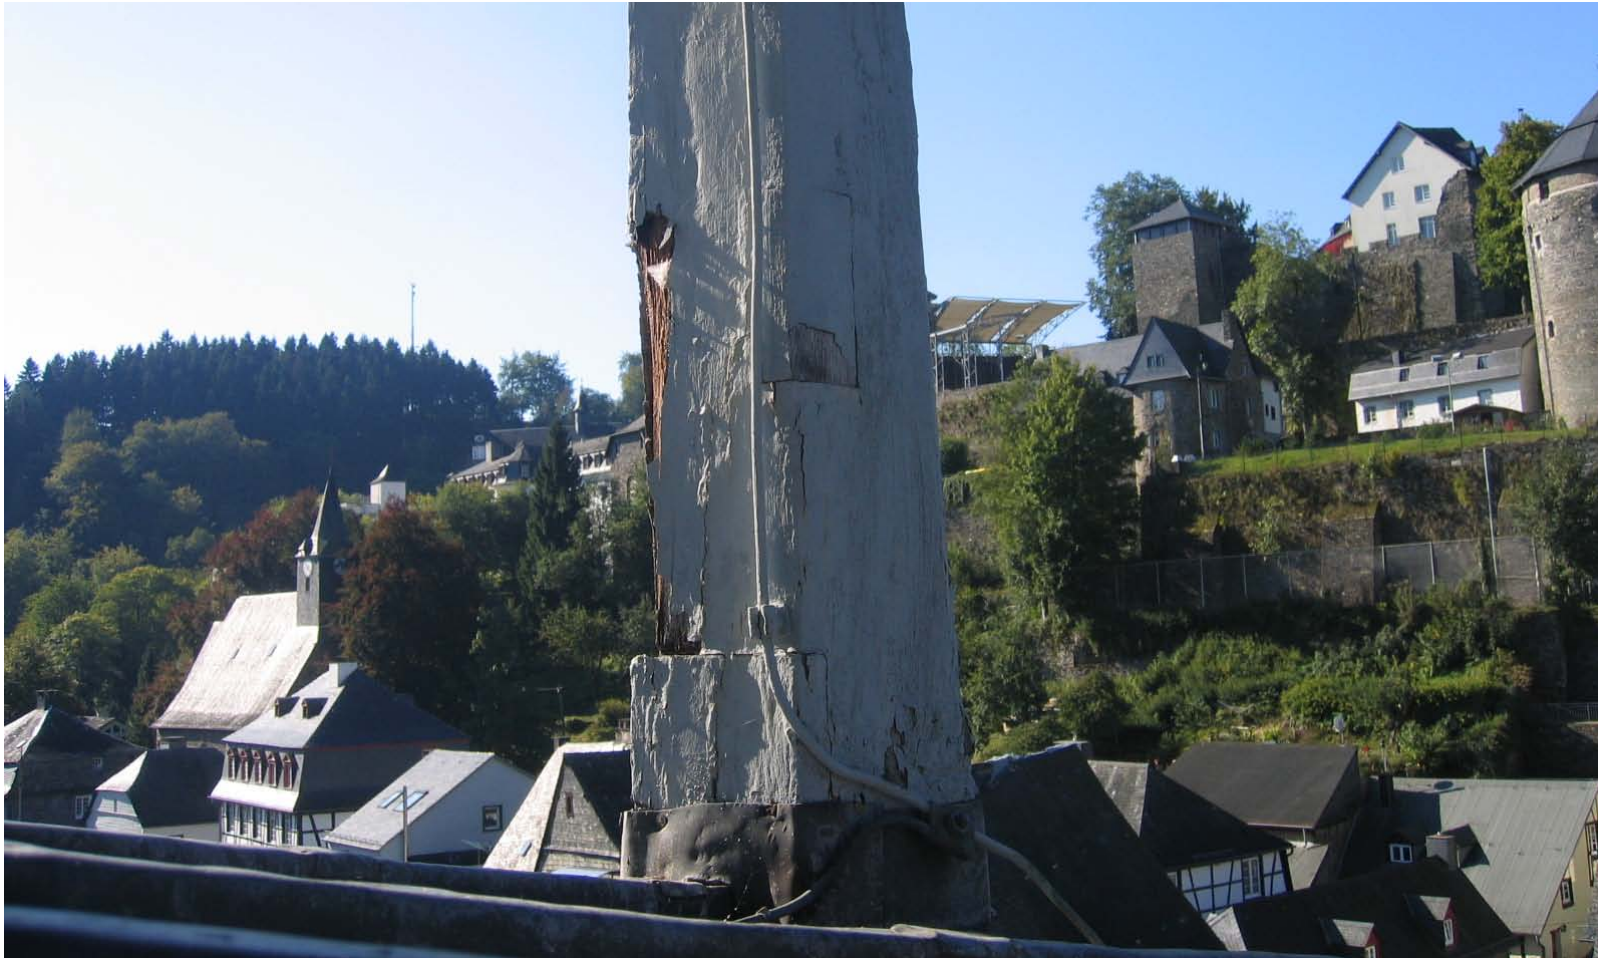
Laternenboden und Laternenständerfuß
Innenholzerstörung, baulicher Holzschutz nicht beachtet

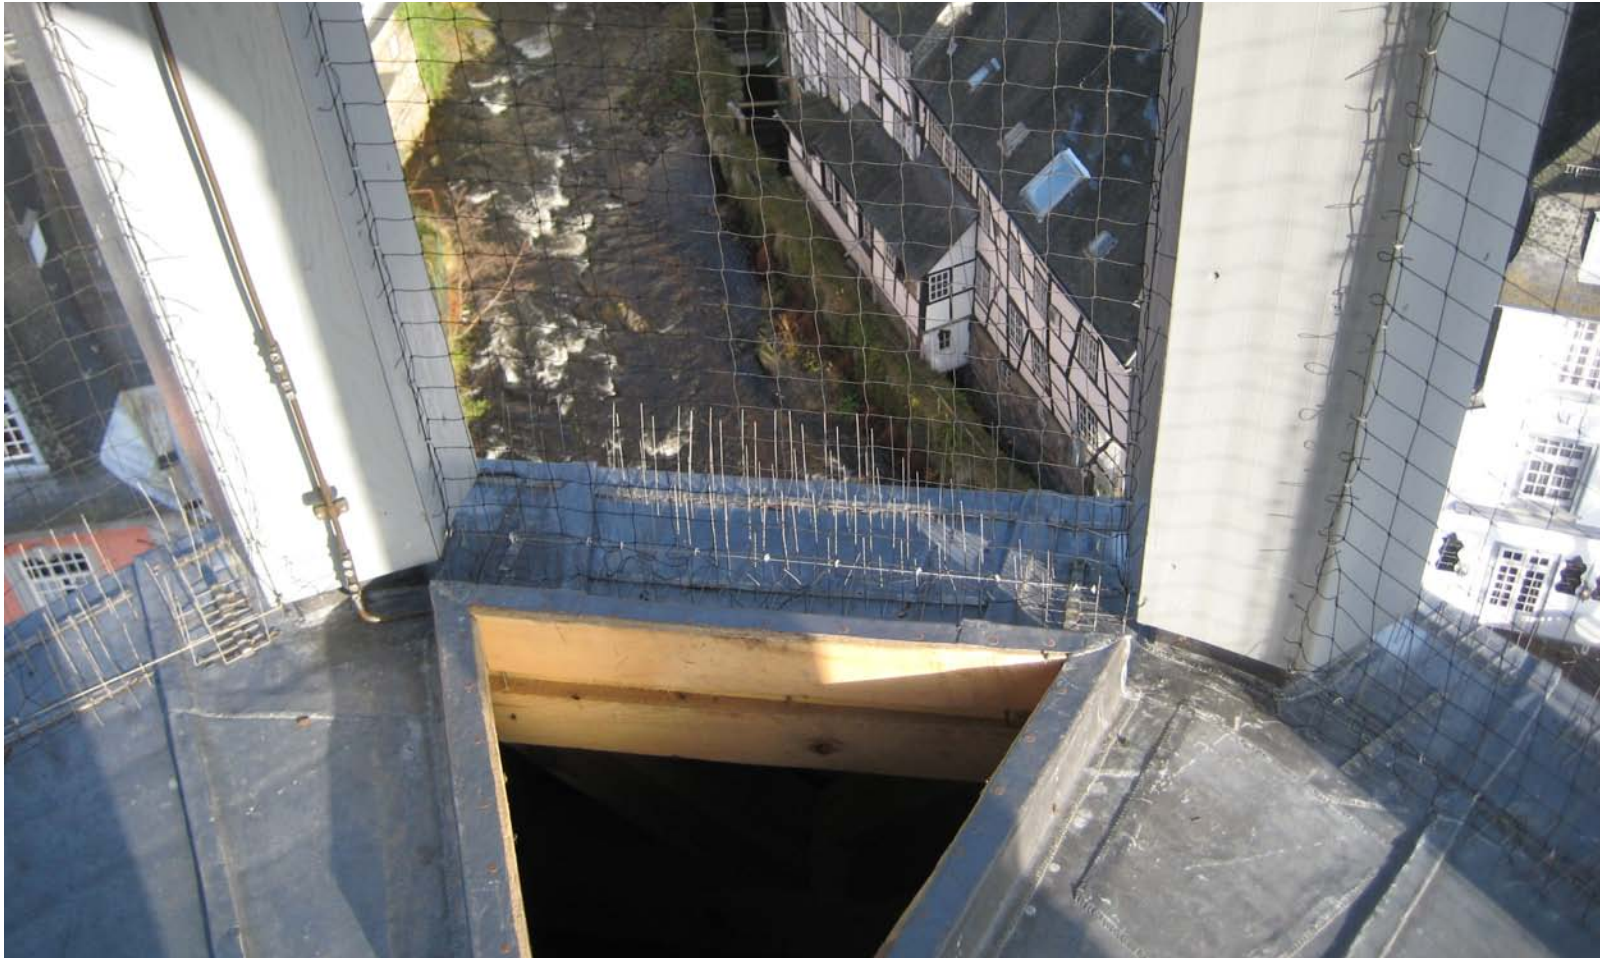
Laternenboden, Ausstieg, Laternenständer
baulicher Holzschutz beachtet
