Vortragsreihe Kirchmeister vor Ort

Tierische und pflanzliche Holzschädlinge am Beispiel der evangelischen Kirche Monschau
1. September 2012

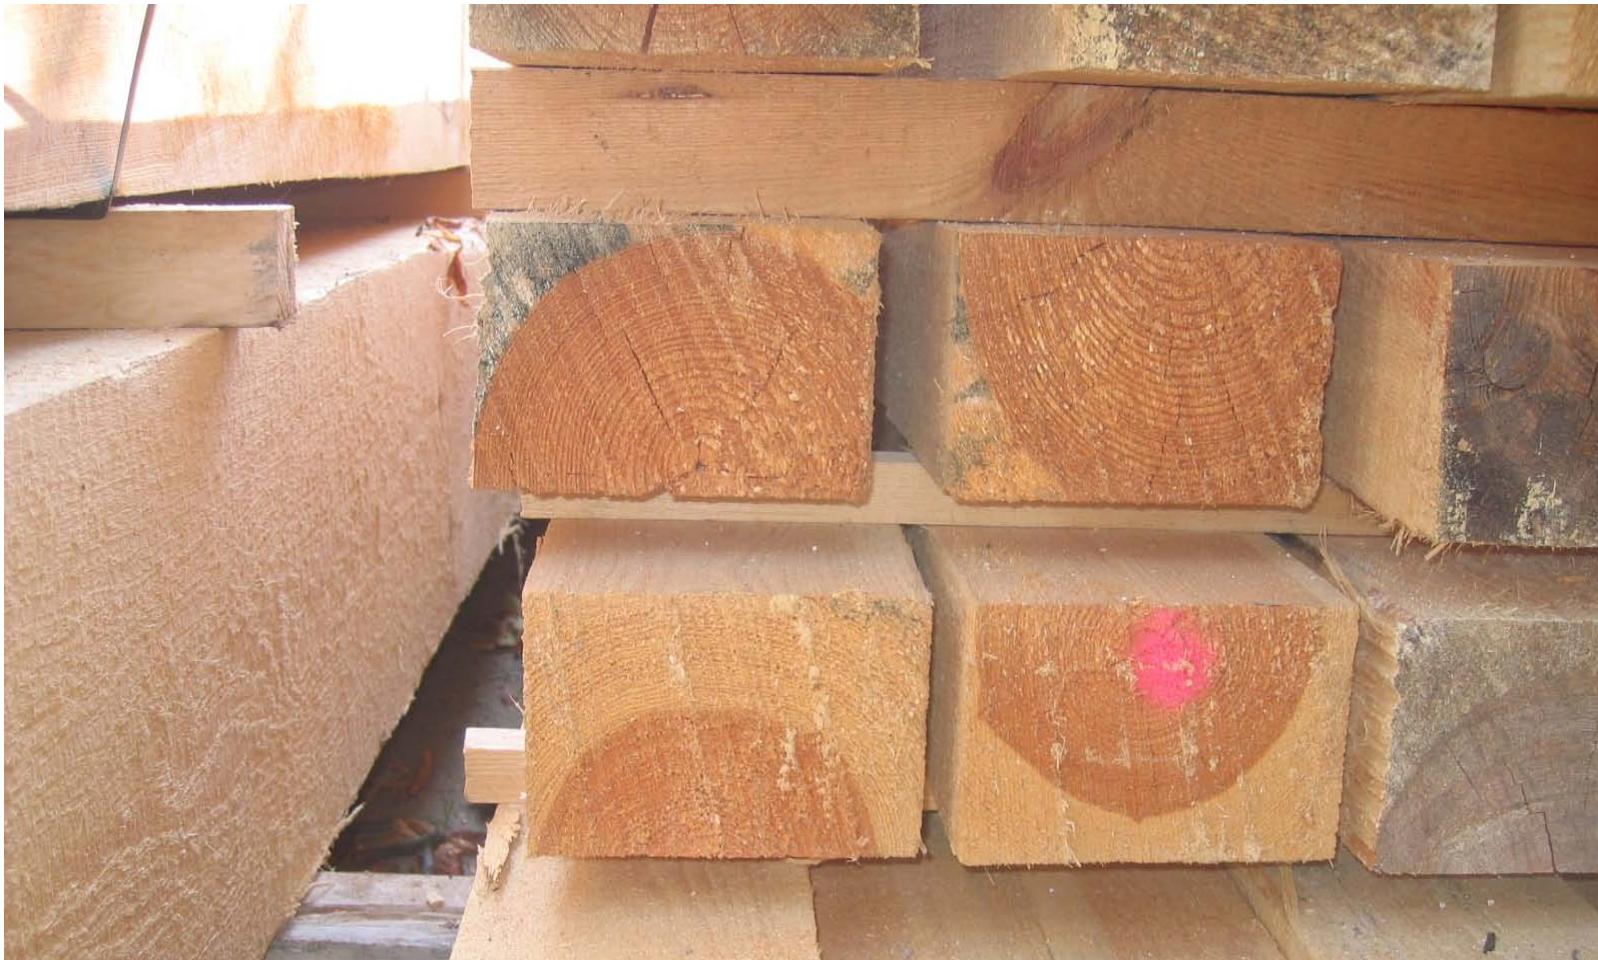
Bläuepilze im Splintholzanteil

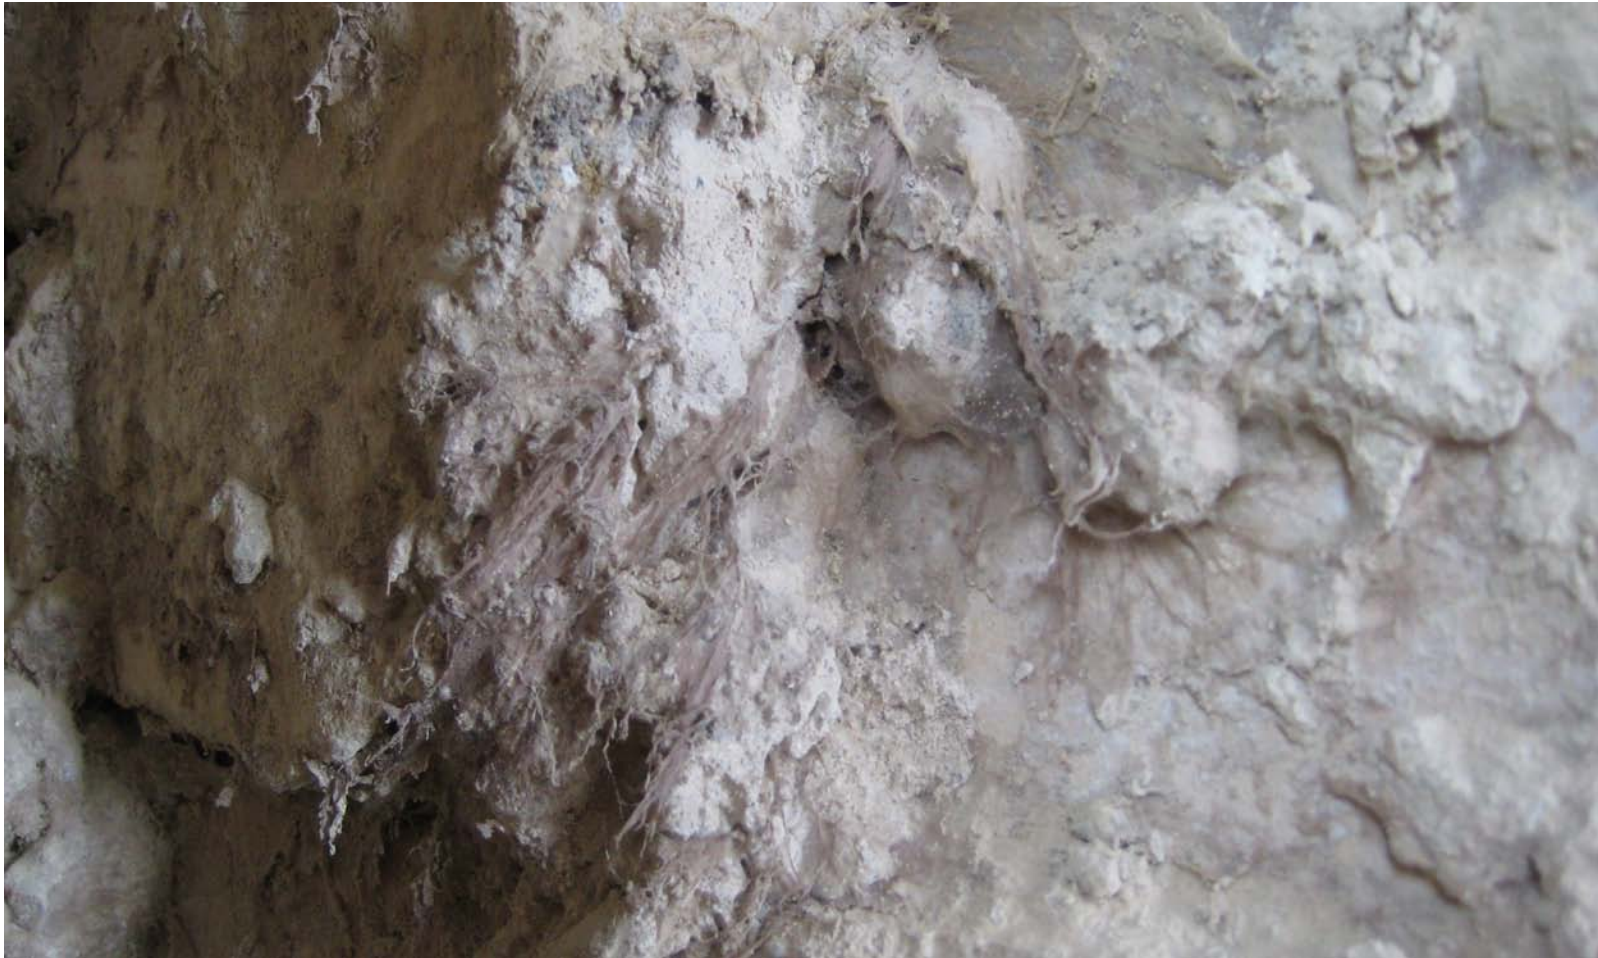
Echter Hausschwamm - Myzel

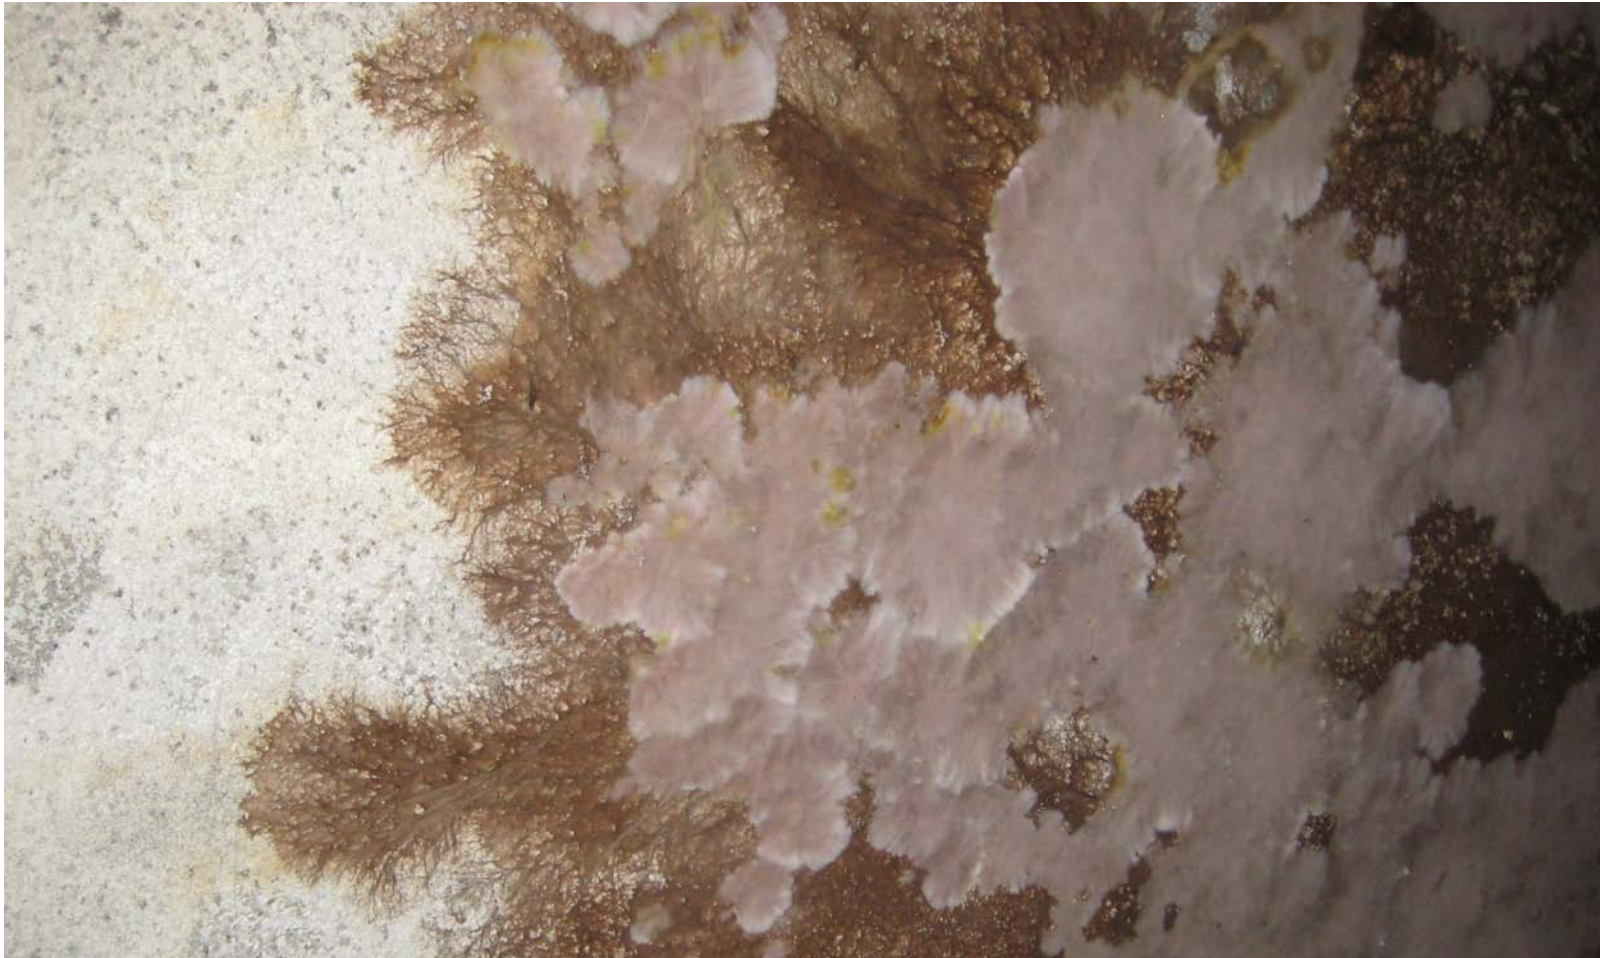
Brauner Keller- oder Warzenschwamm – Myzel

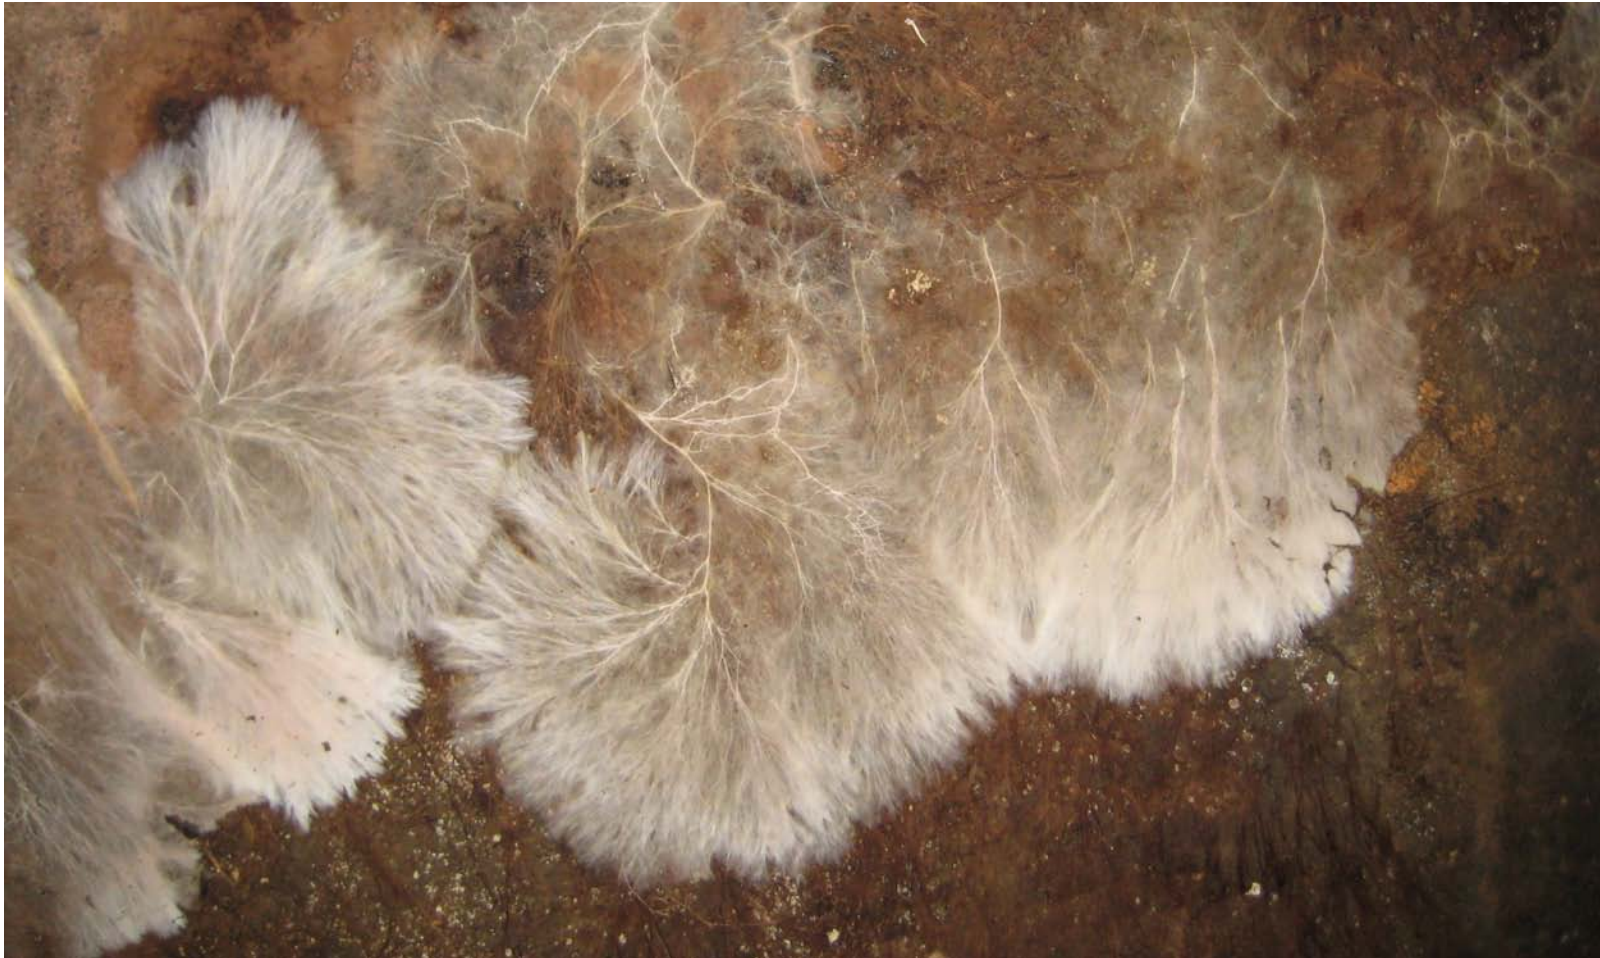
Brauner Keller- oder Warzenschwamm + Muschelkrempling

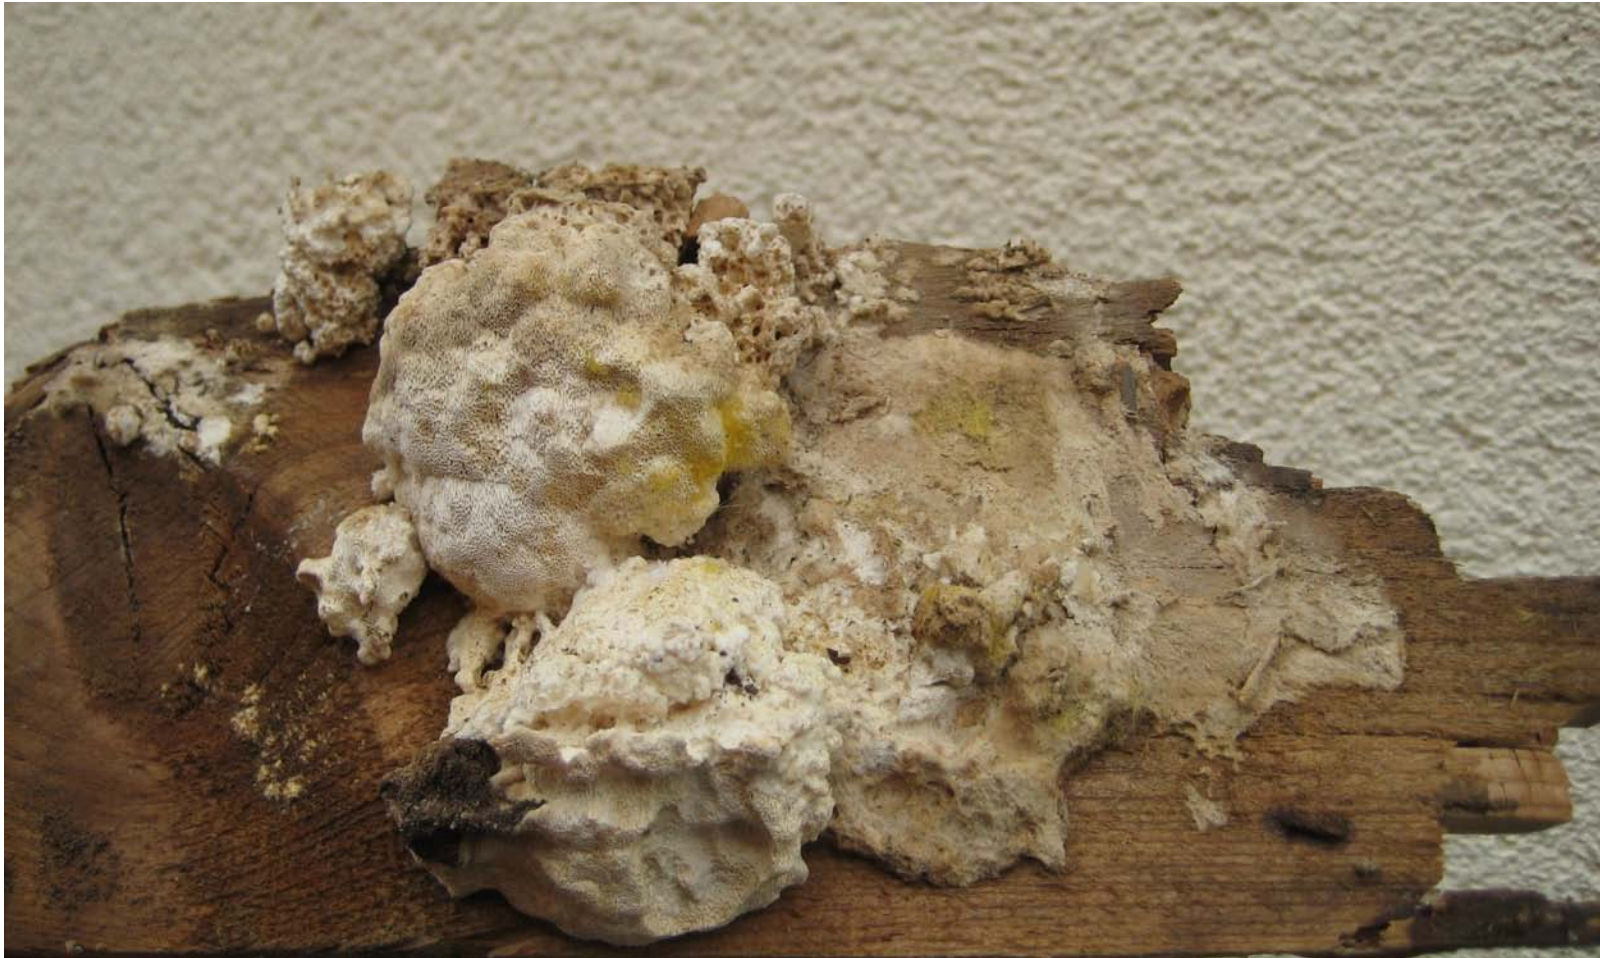
Weißer Porenschwamm – Fruchtkörper → Fäuletyp Braunfäule

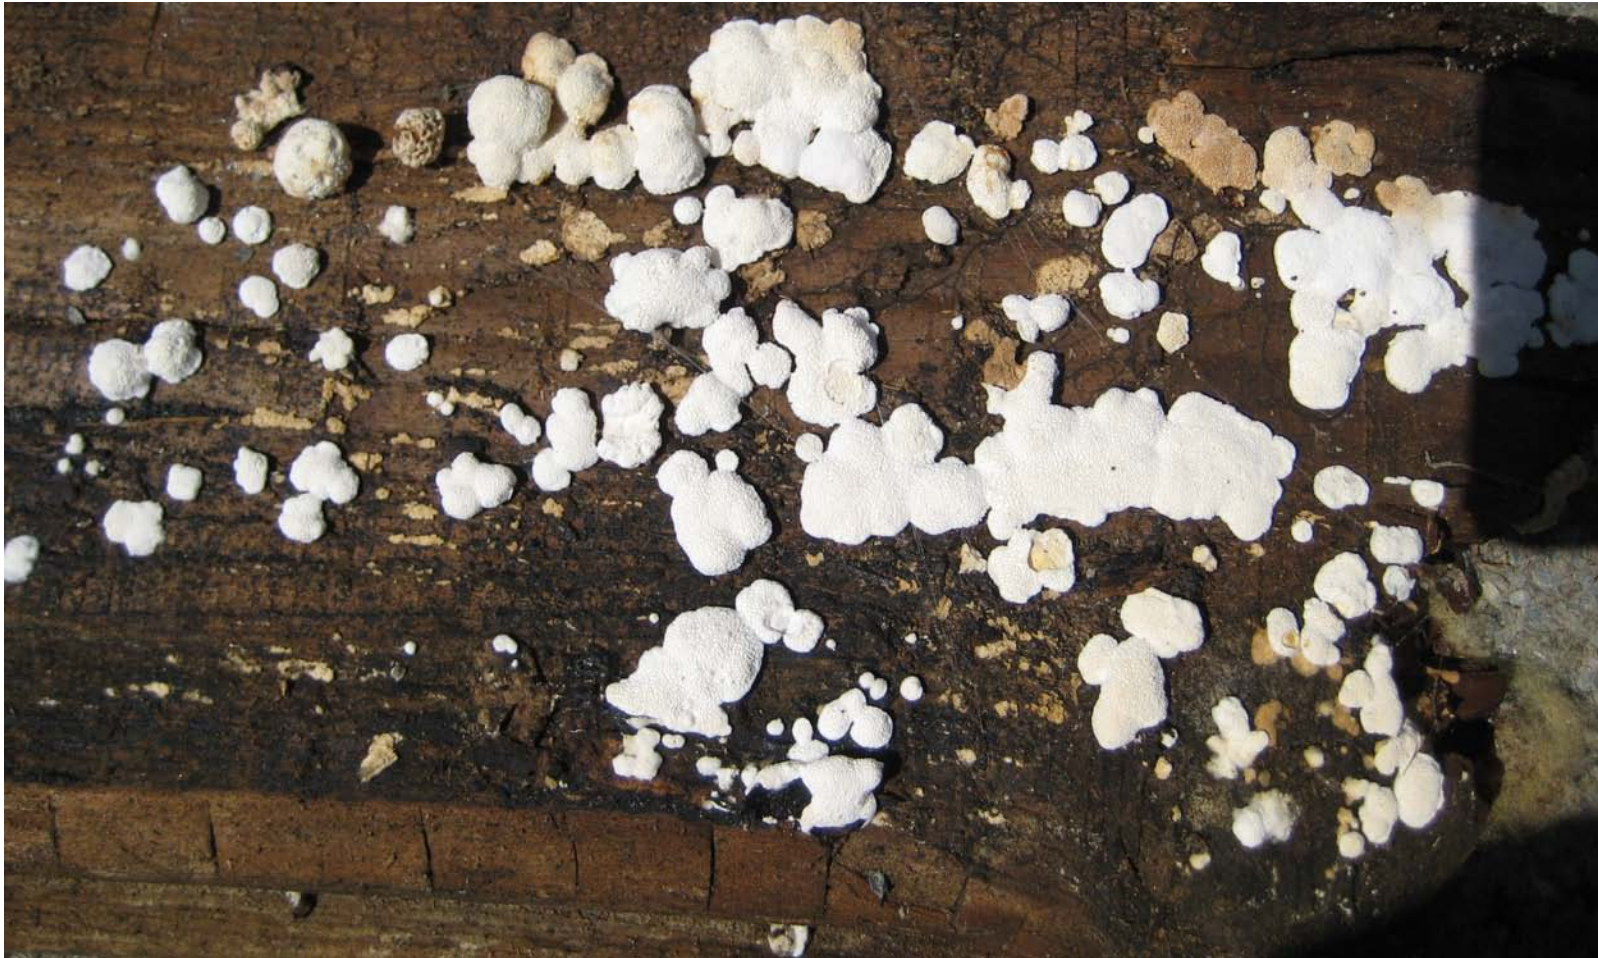
Weißer Porenschwamm + Brauner Keller- oder Warzenschwamm → Braunfäule

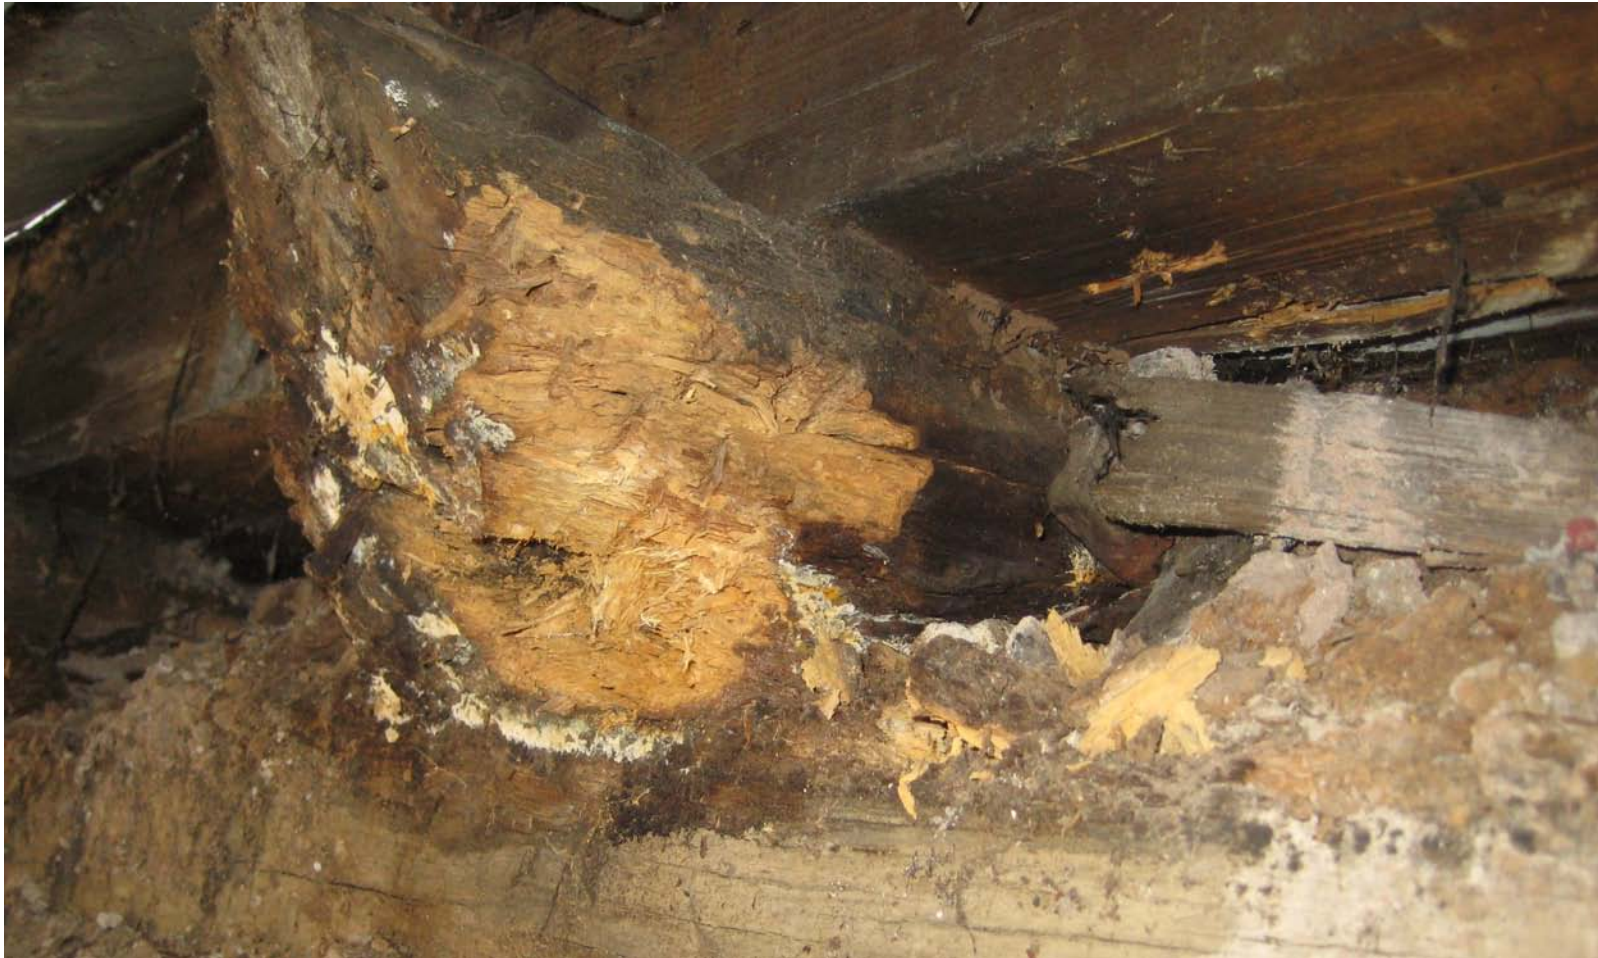
Ausgebreiteter Hausporling → Fäuletyp Weißfäule

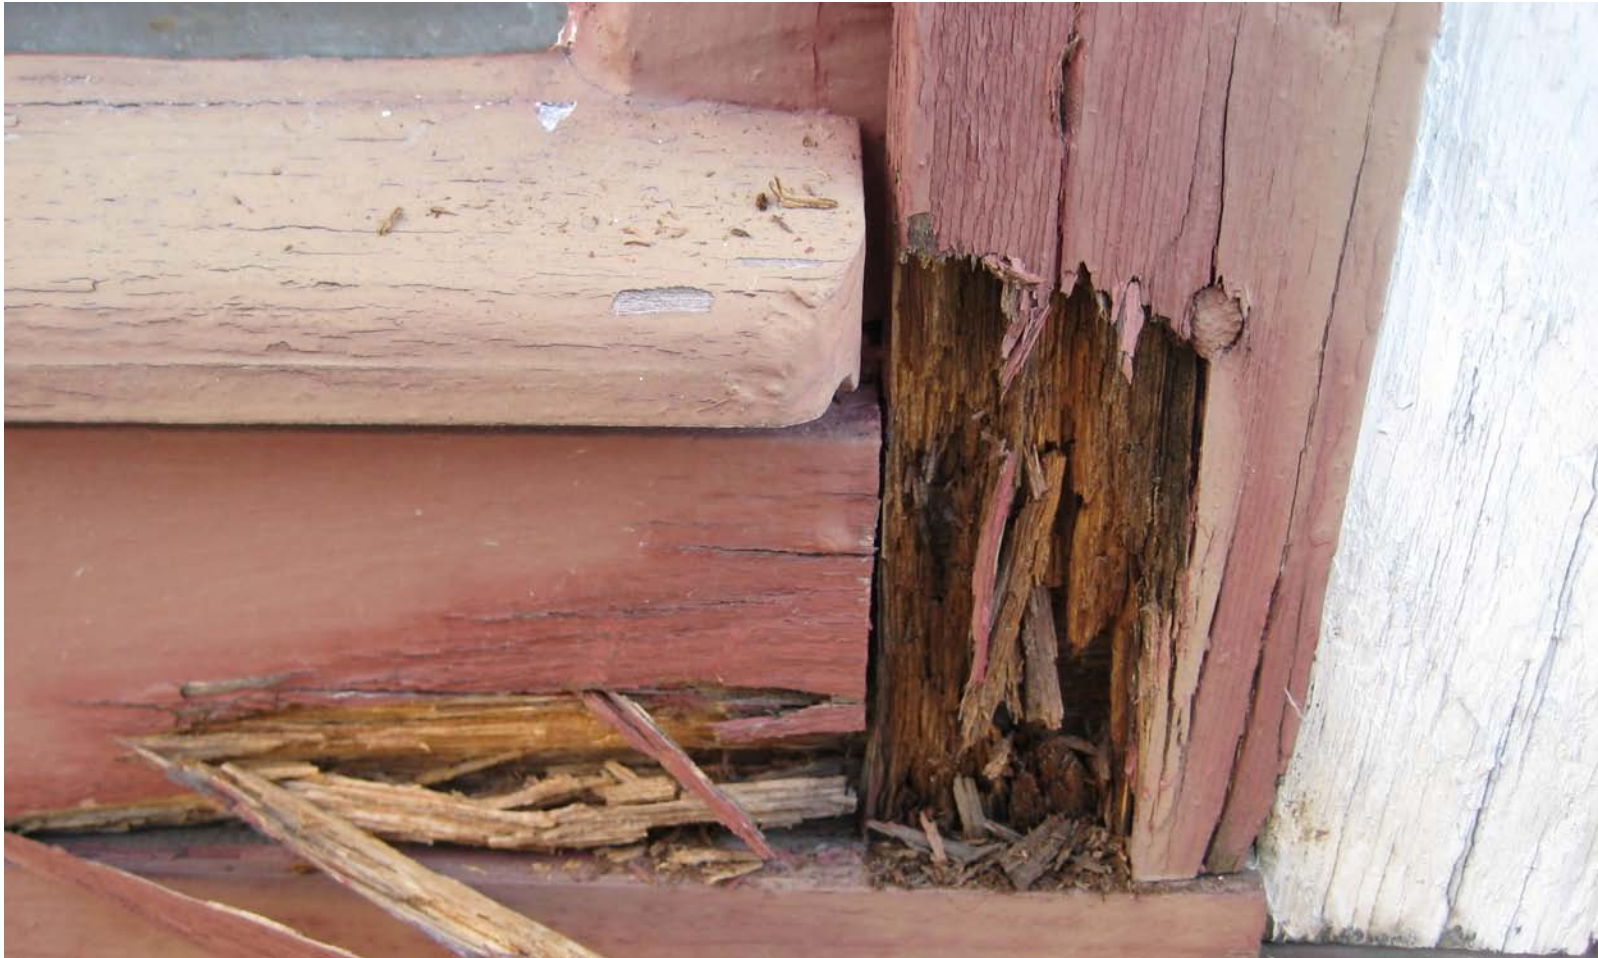
Blättlinge → Fäuletyp Braunfäule, Innenfäule

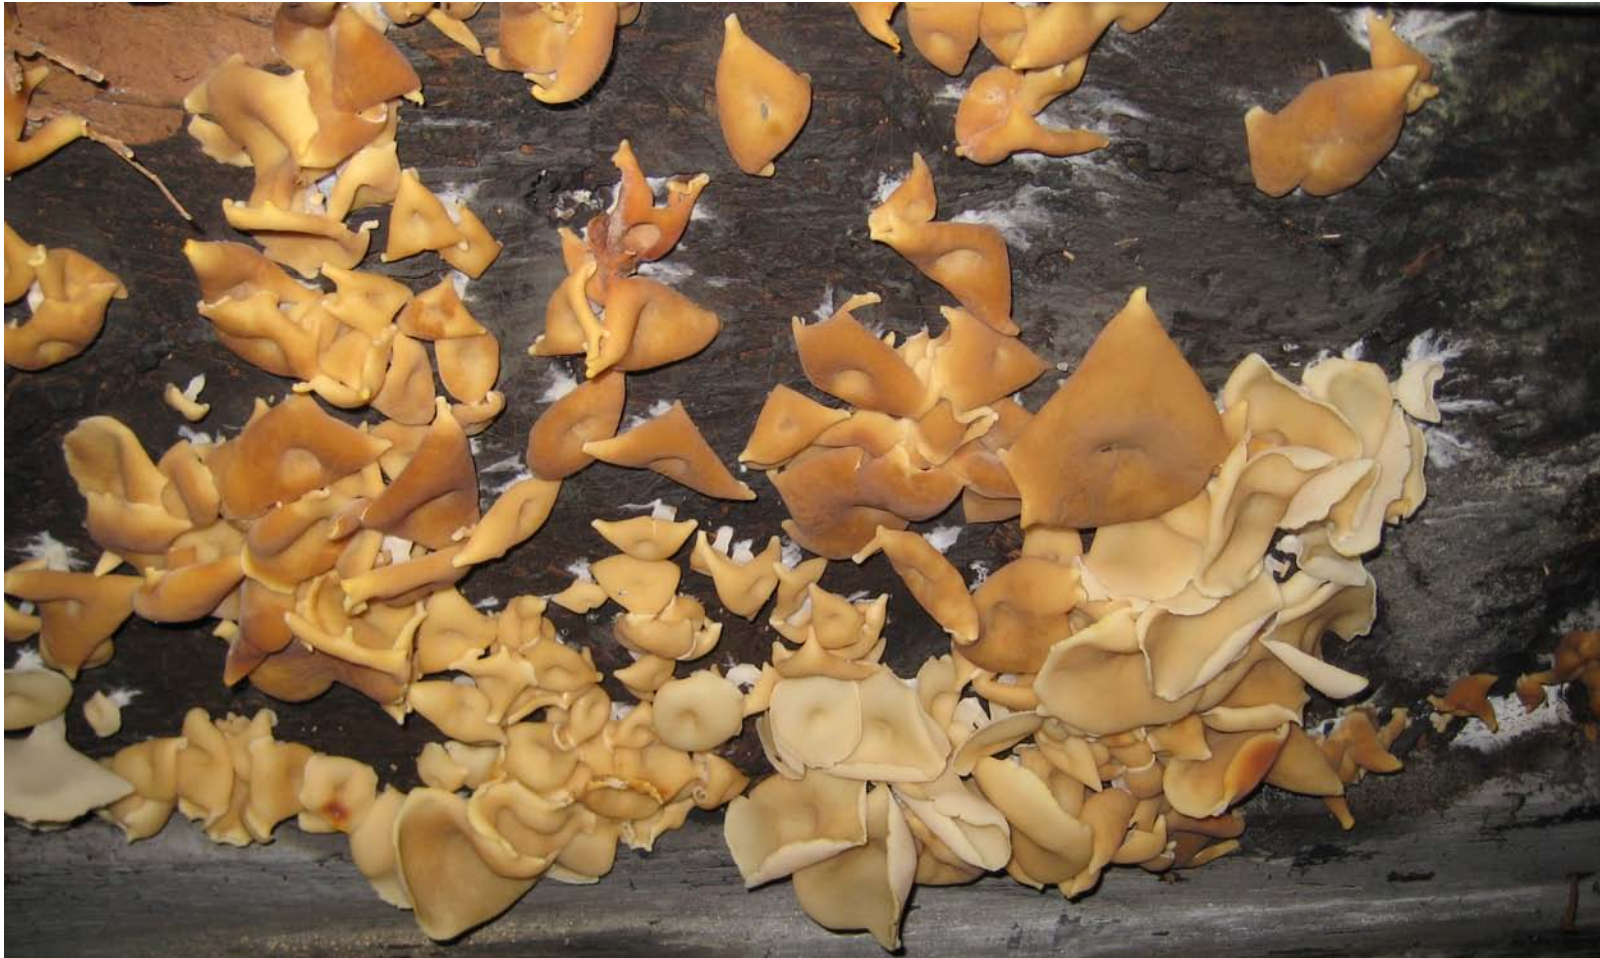
Becherlinge

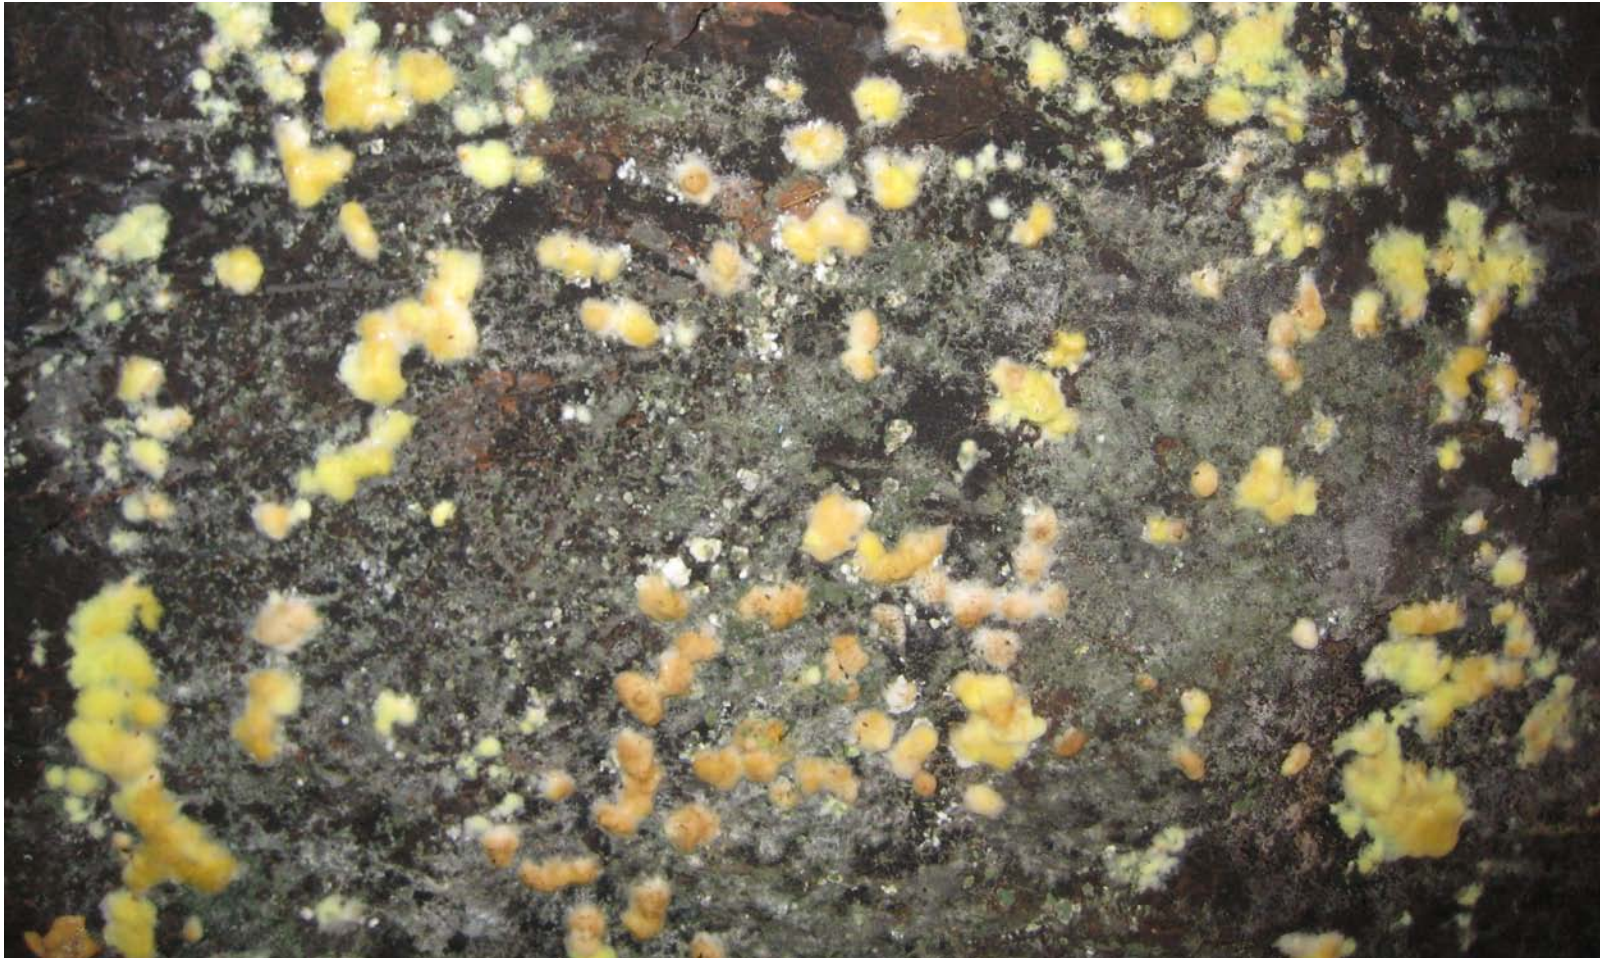
Becherlinge + Eichenlohe + Schimmelpilze

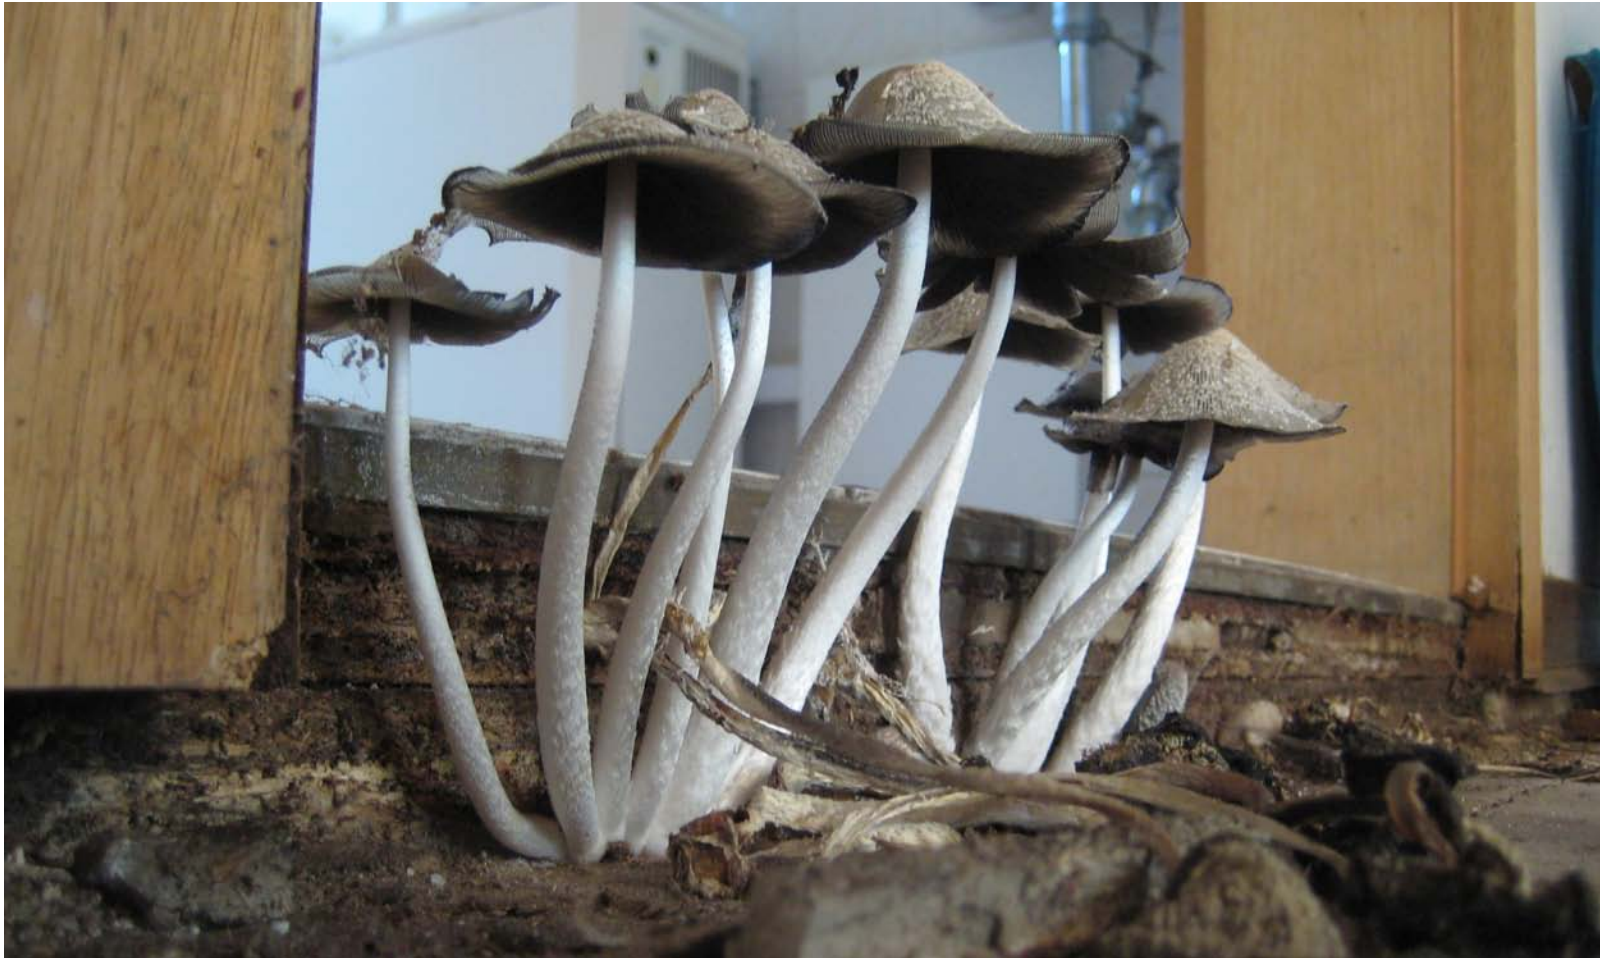
Tintlinge

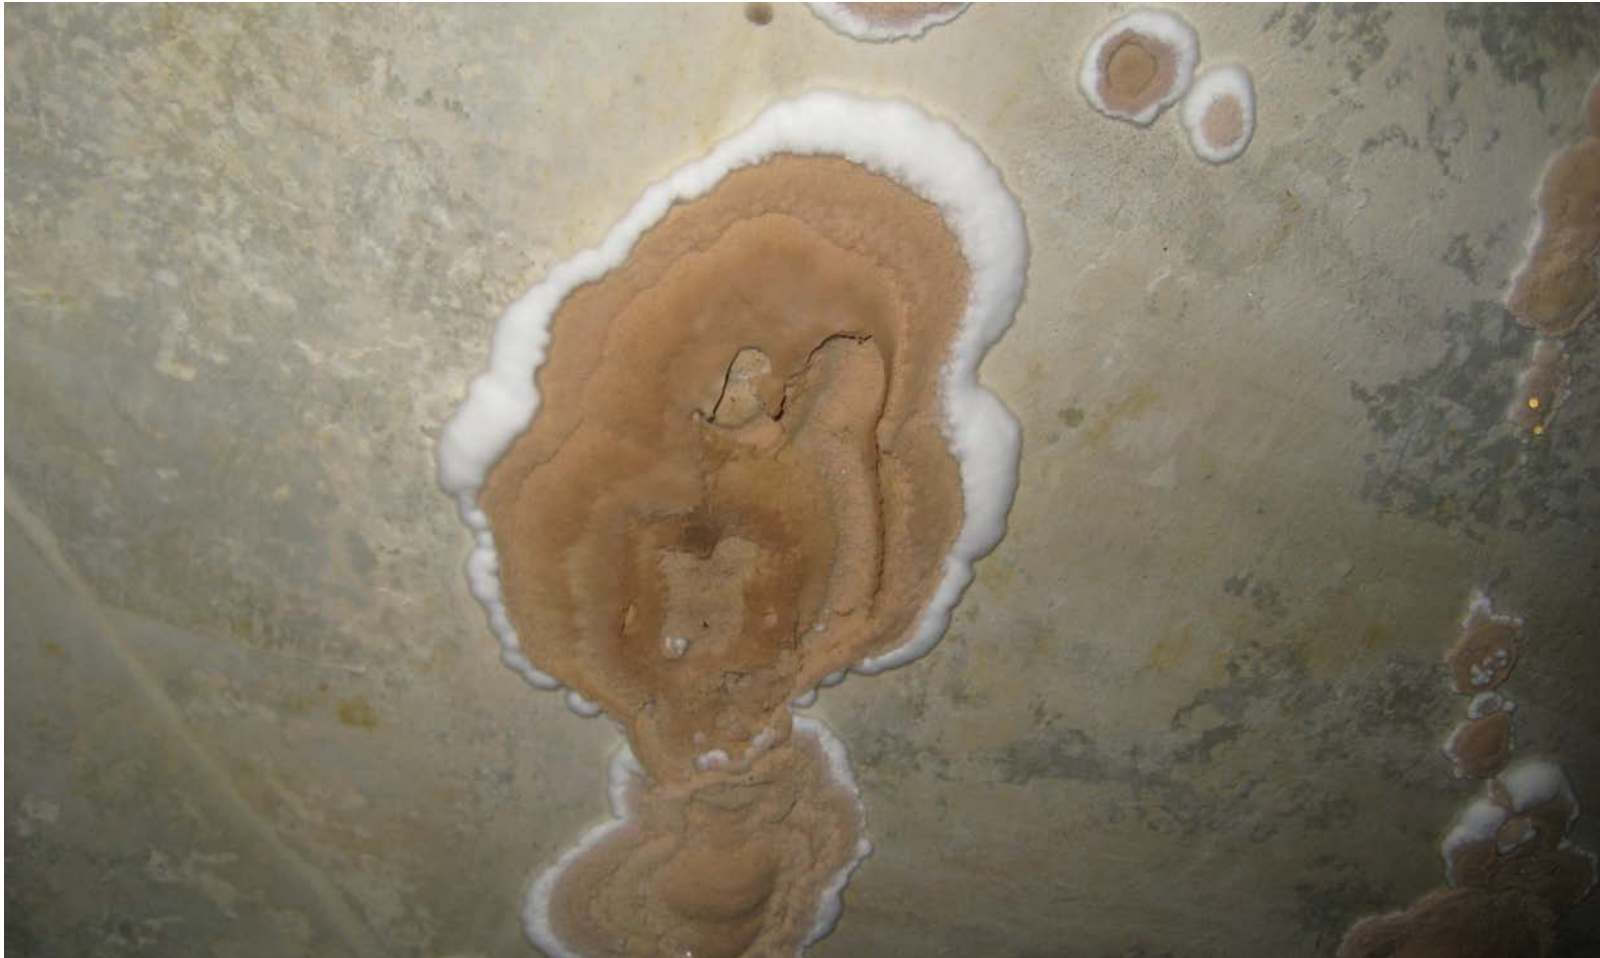
Schleimpilze

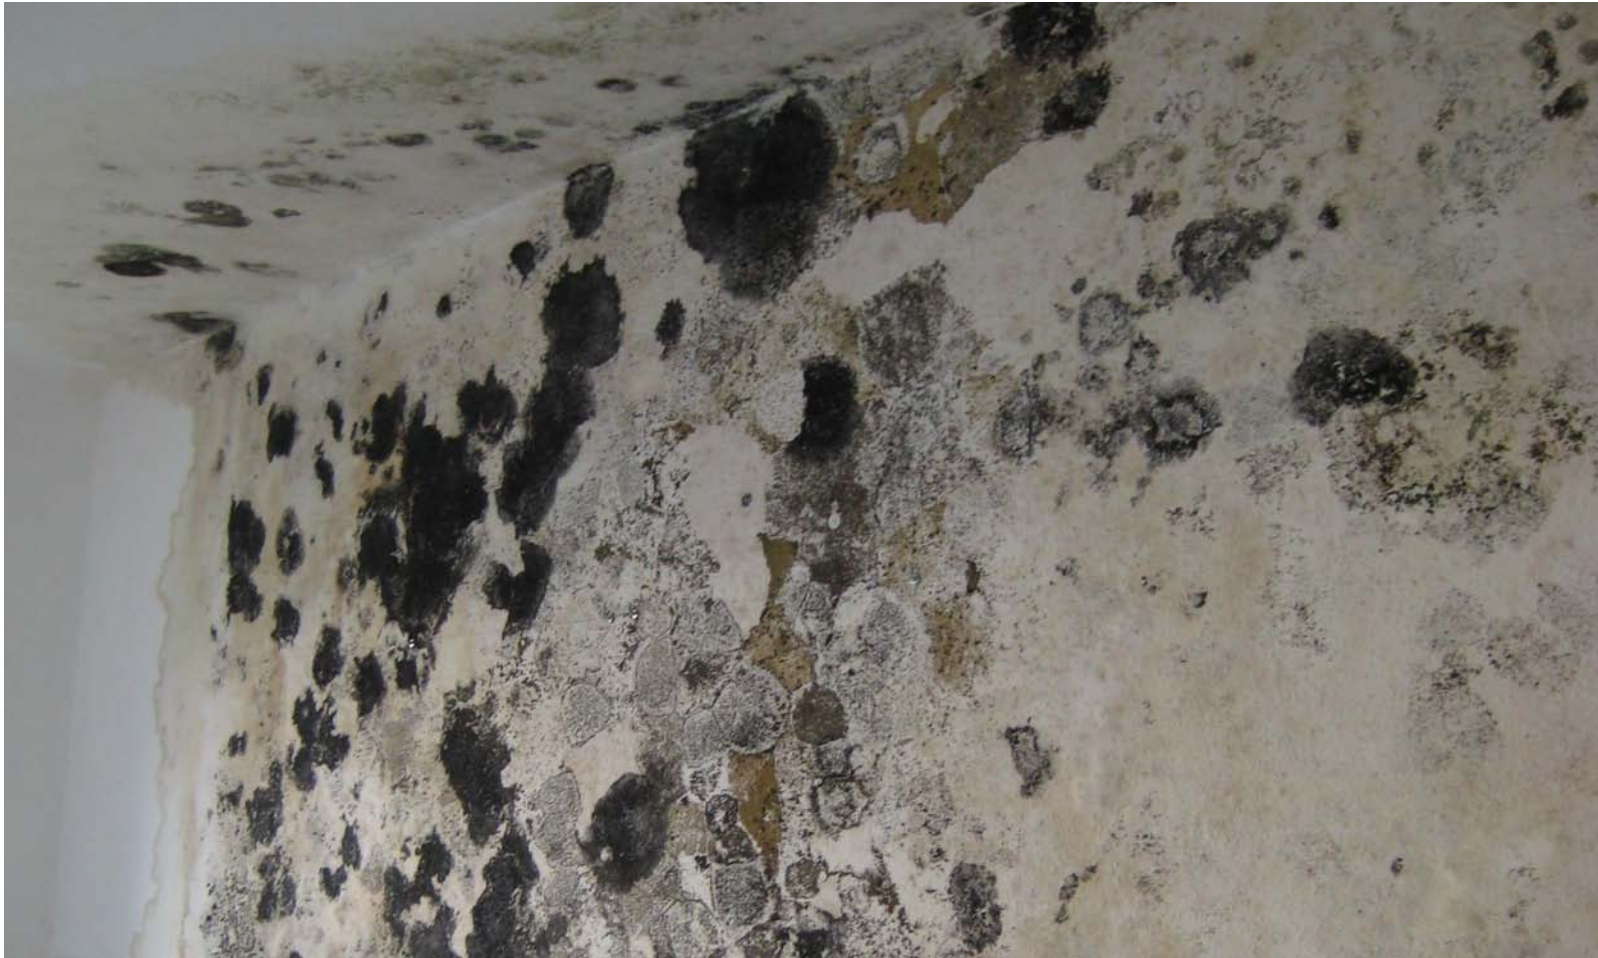
Schimmelpilze

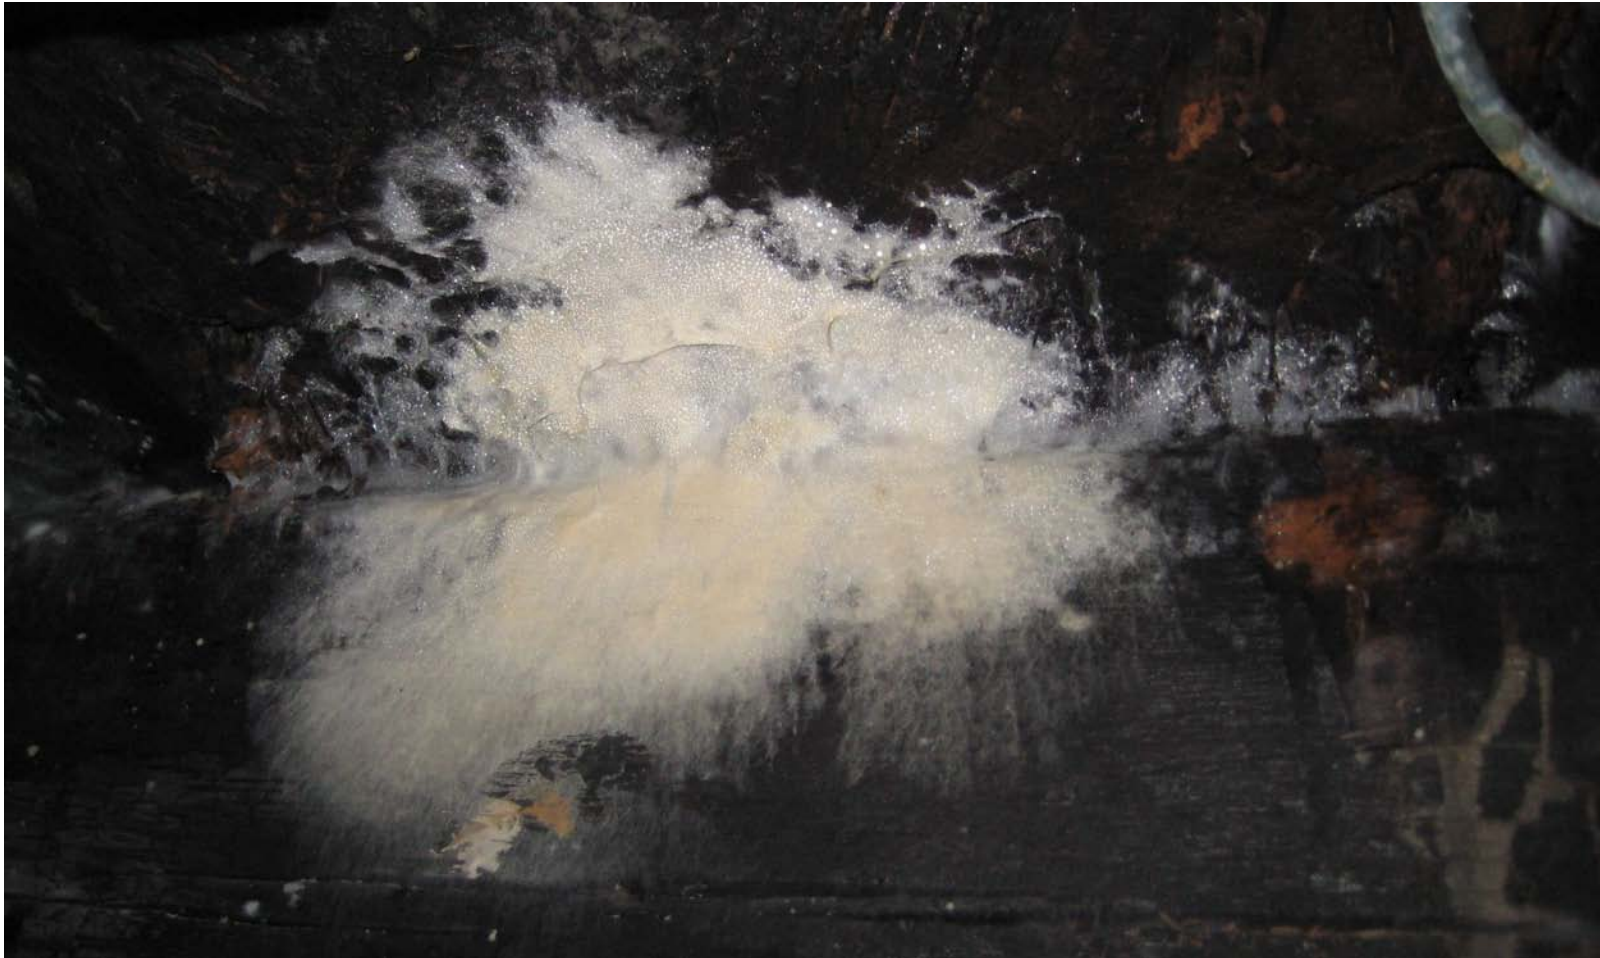
Luftmyzel

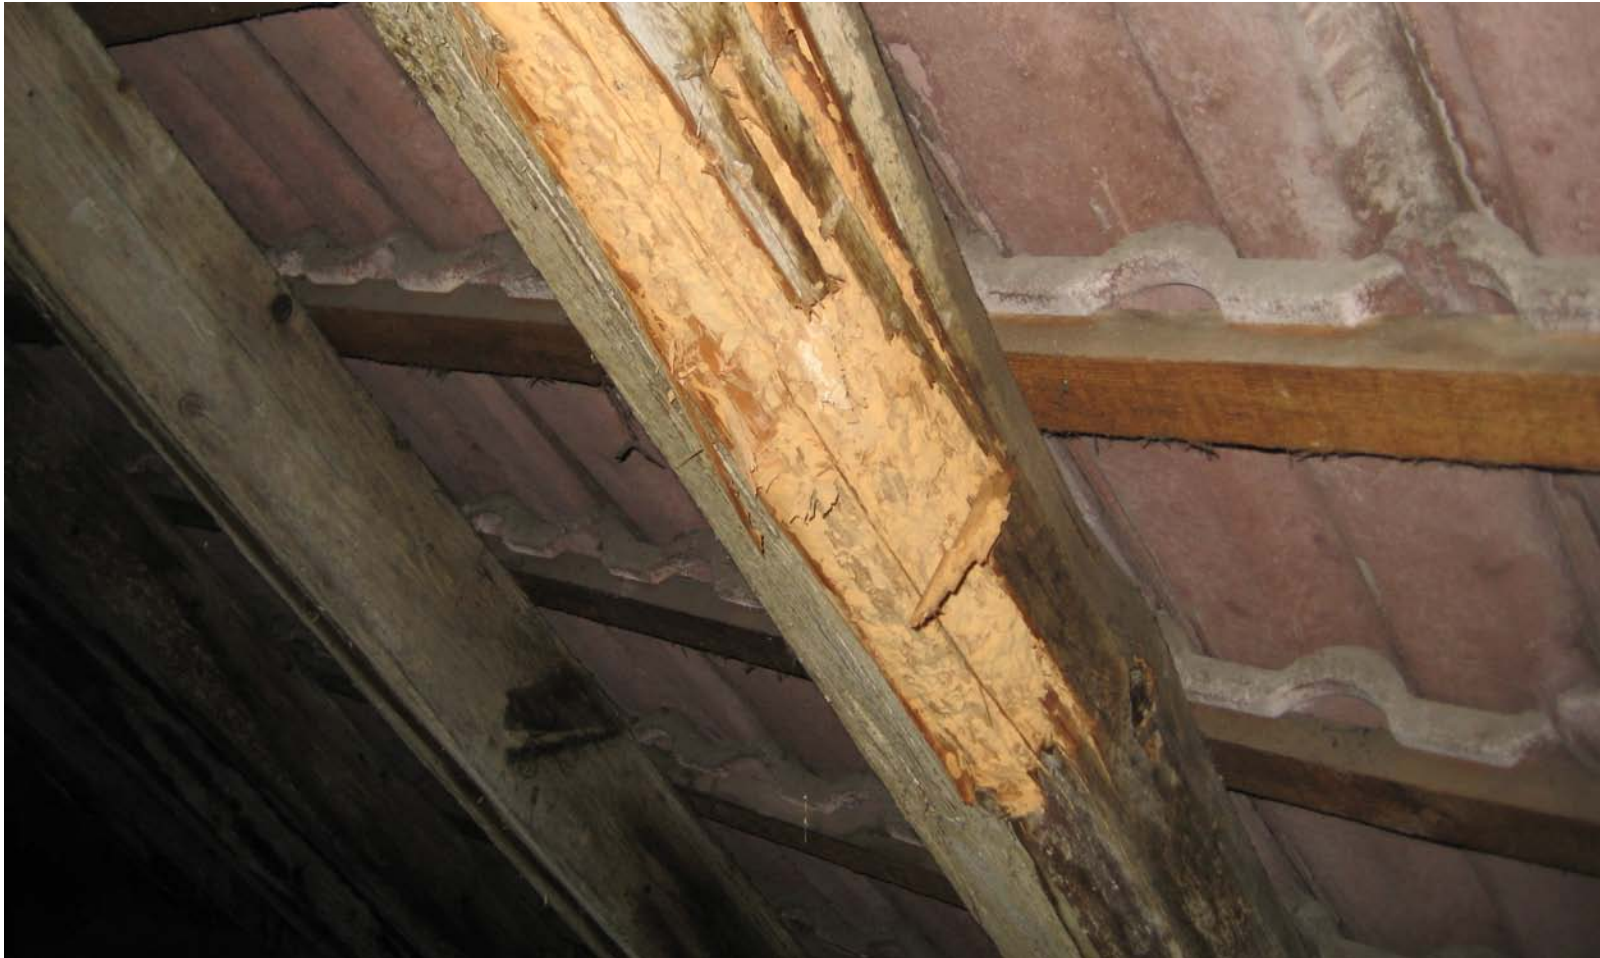
Hausbock
