Vortragsreihe Kirchmeister vor Ort

Tierische und pflanzliche Holzschädlinge am Beispiel der evangelischen Kirche Monschau
1. September 2012

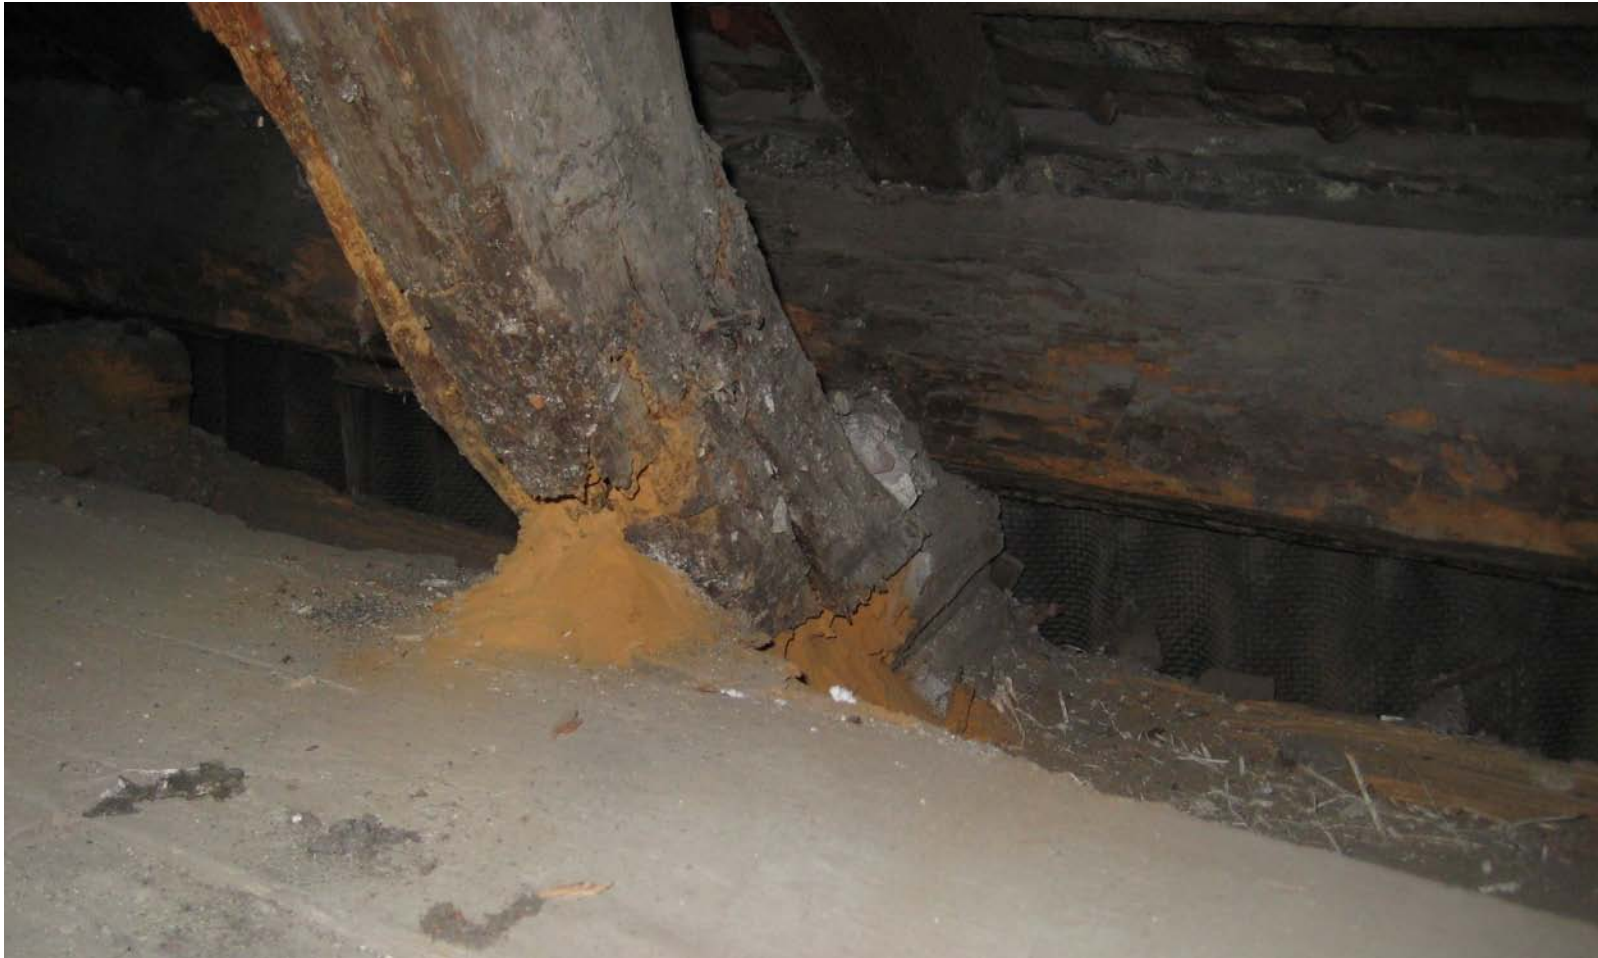
Nagekäfer

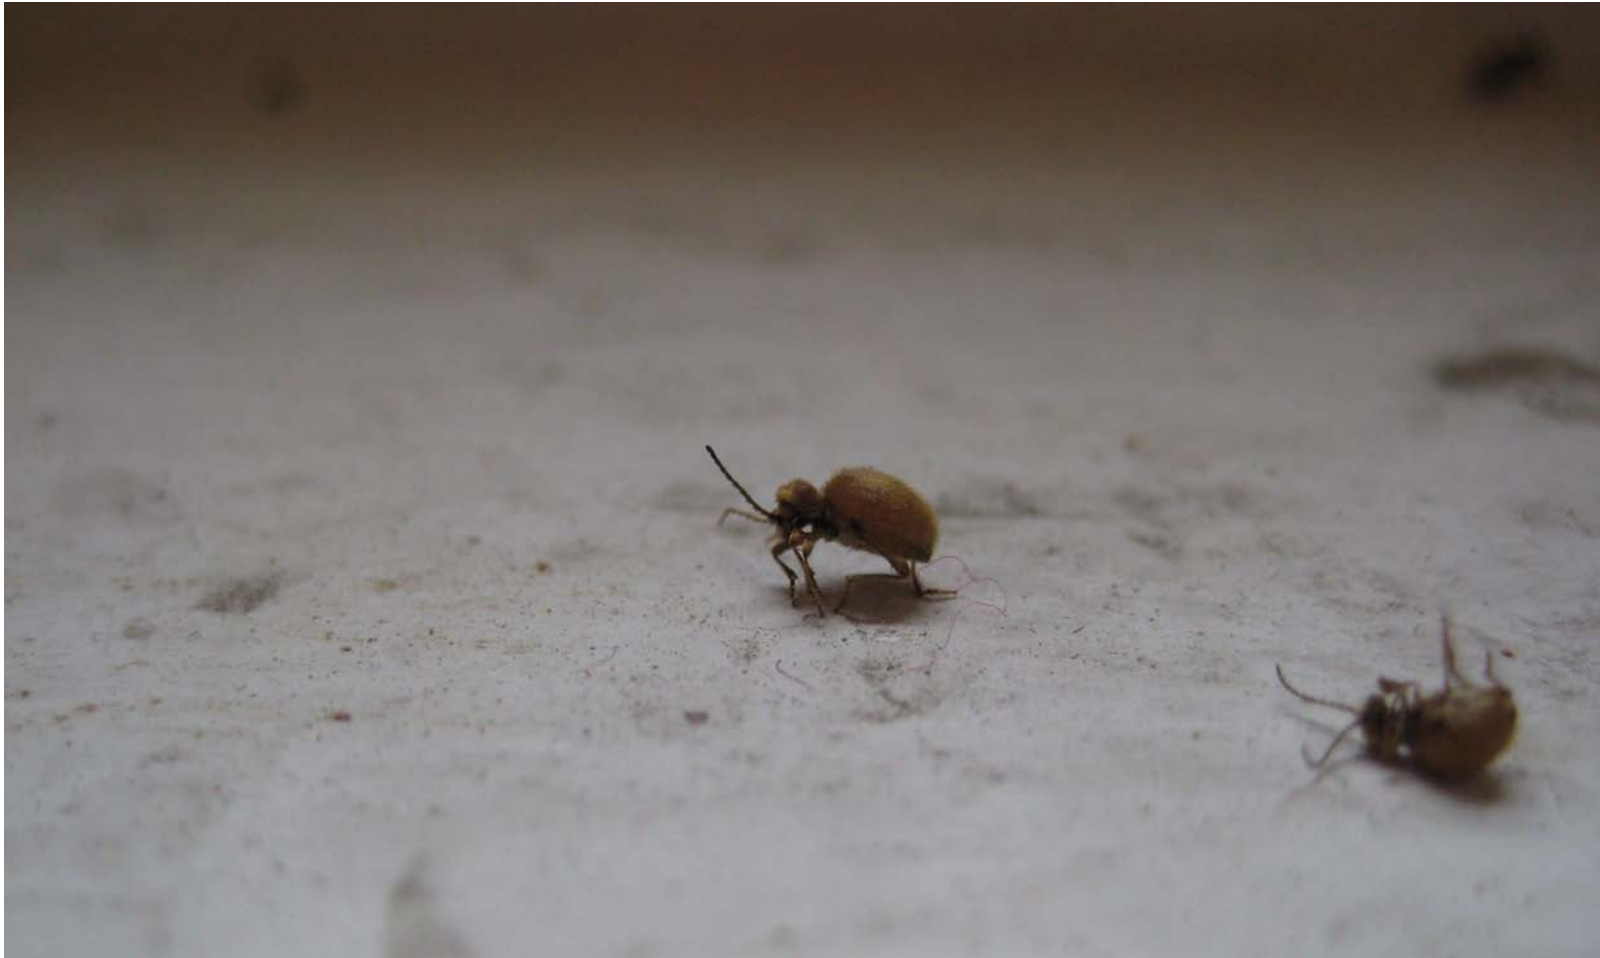
Messingkäfer (Vorratsschädlinge)

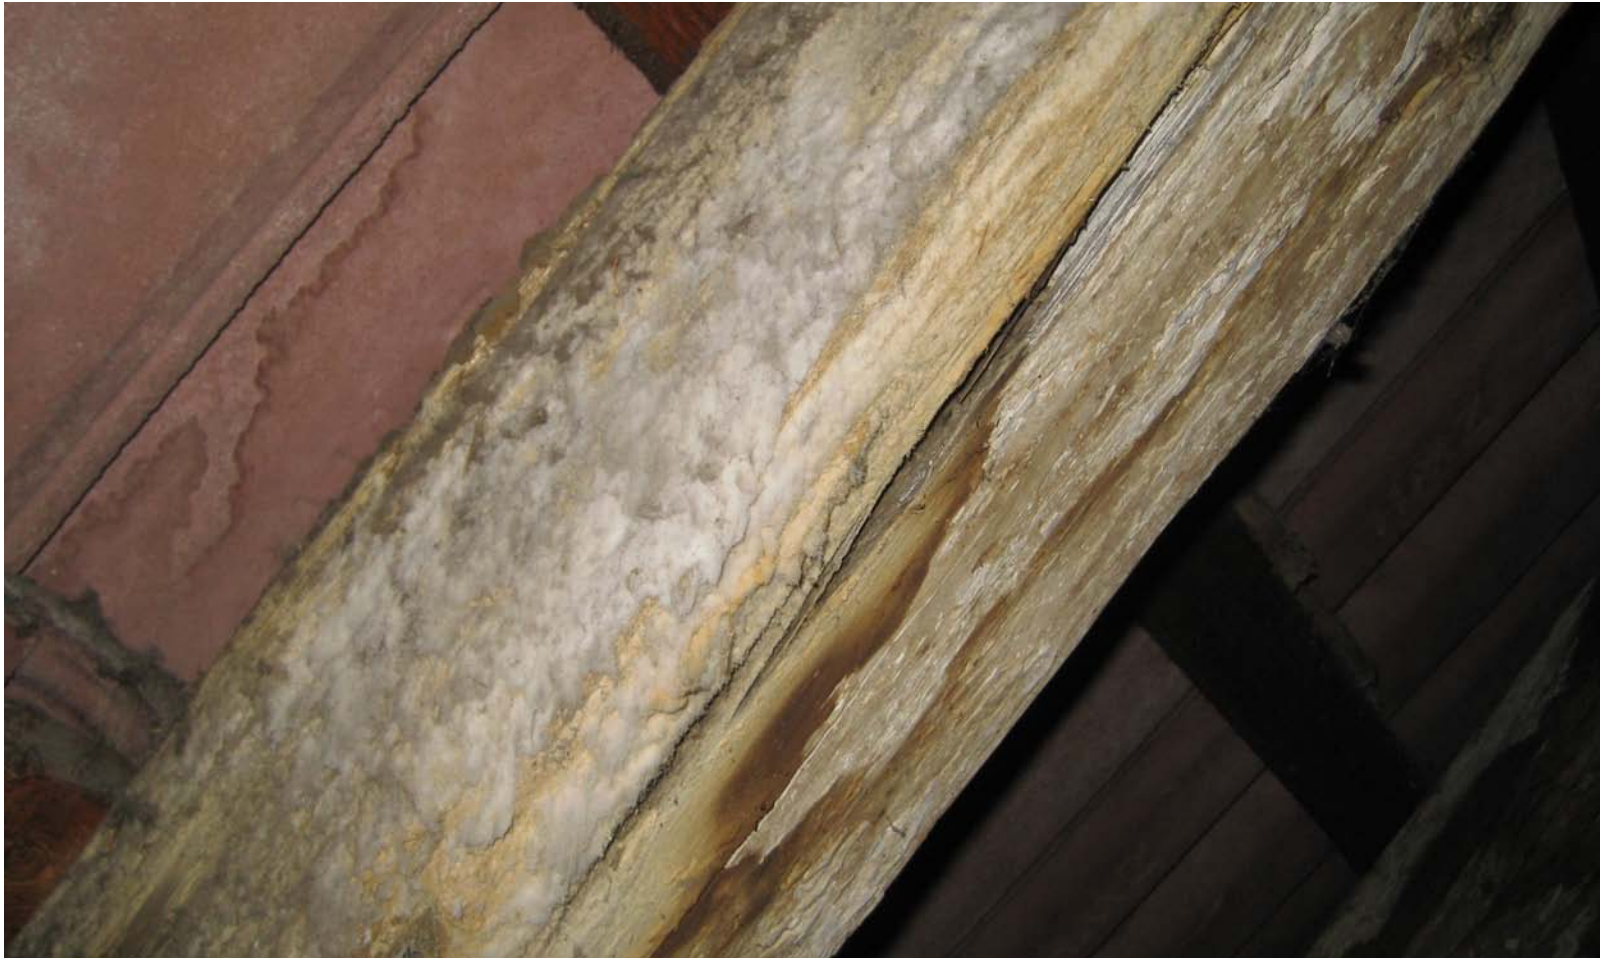
Salzablagerungen

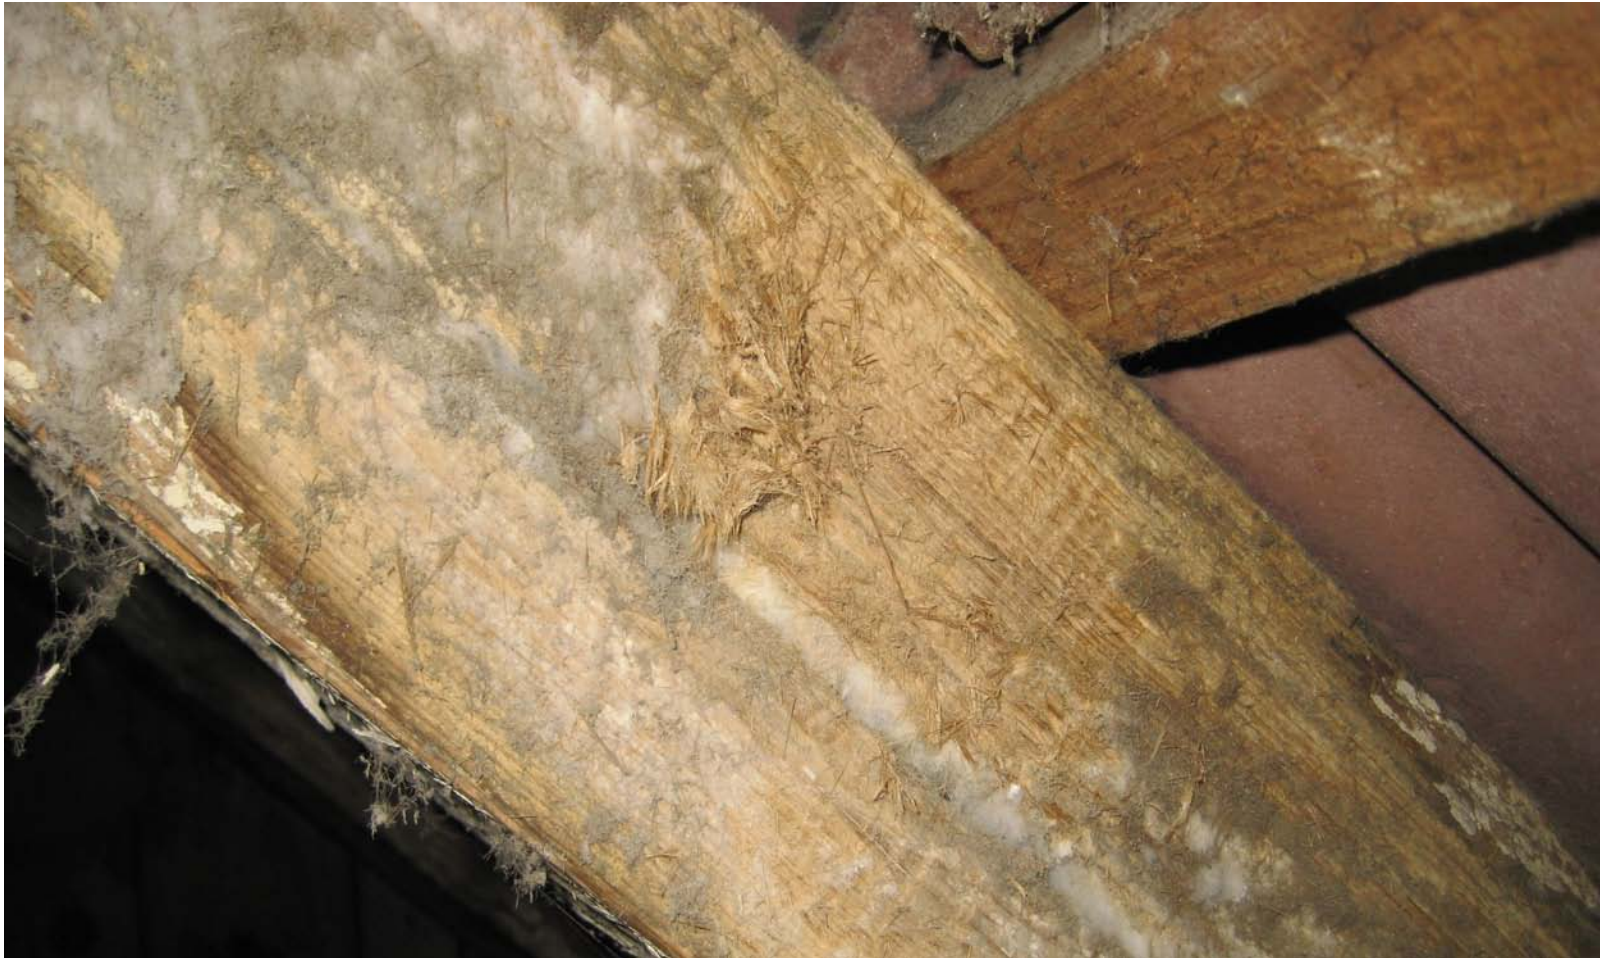
Strukturauflösung an der Oberfläche

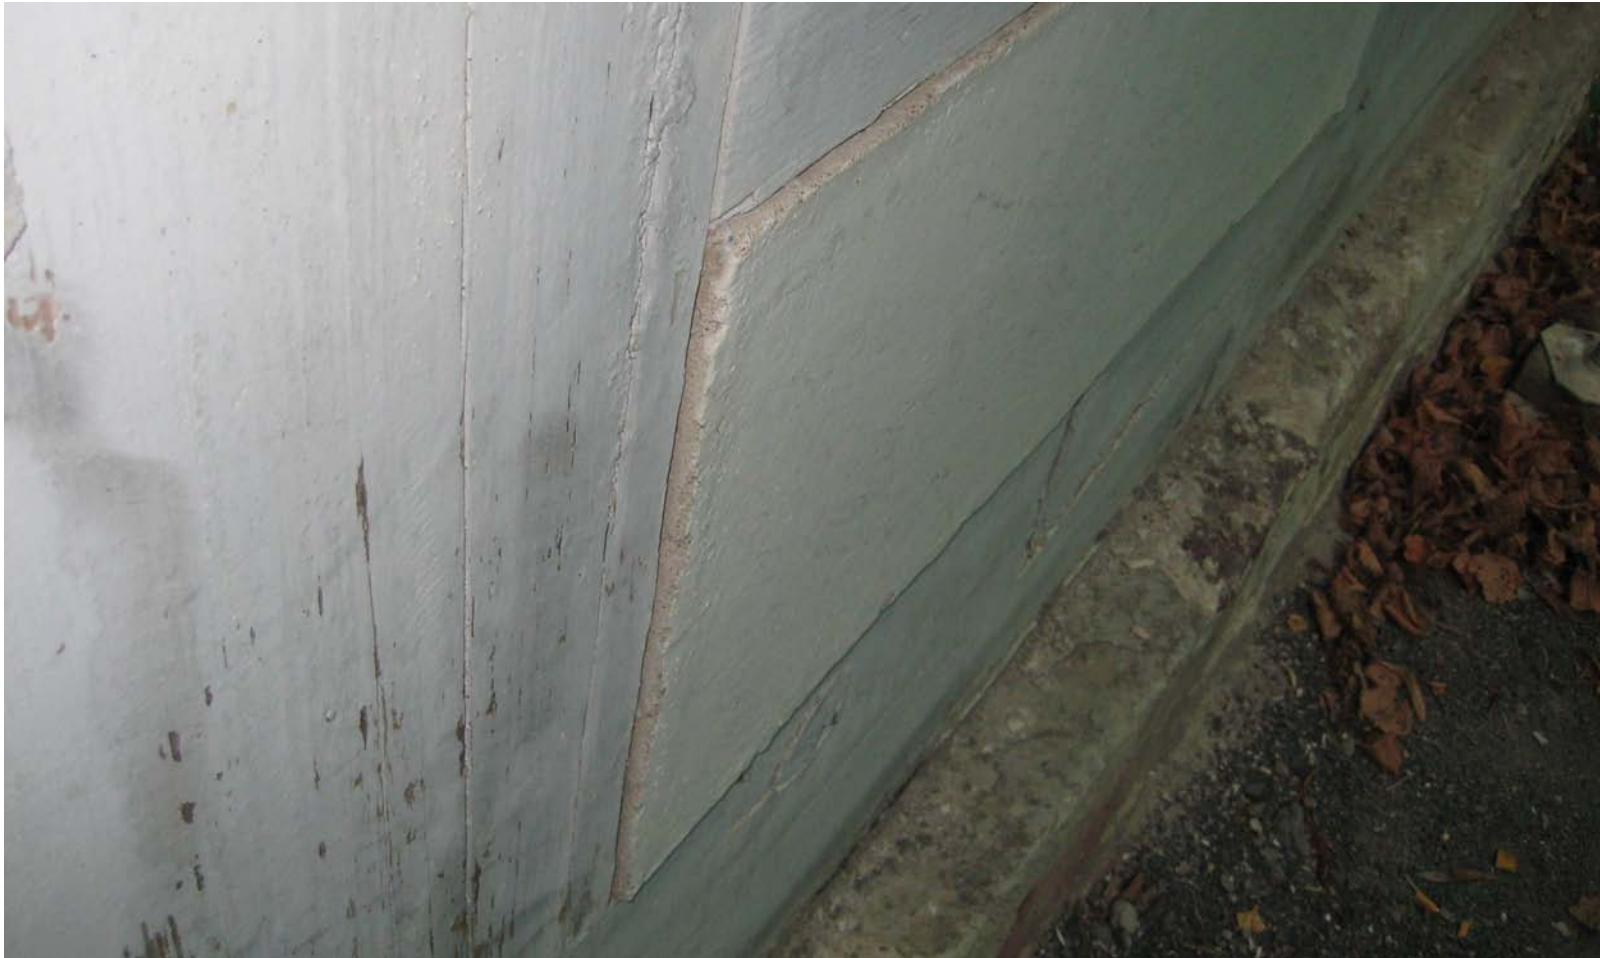
Schwinden

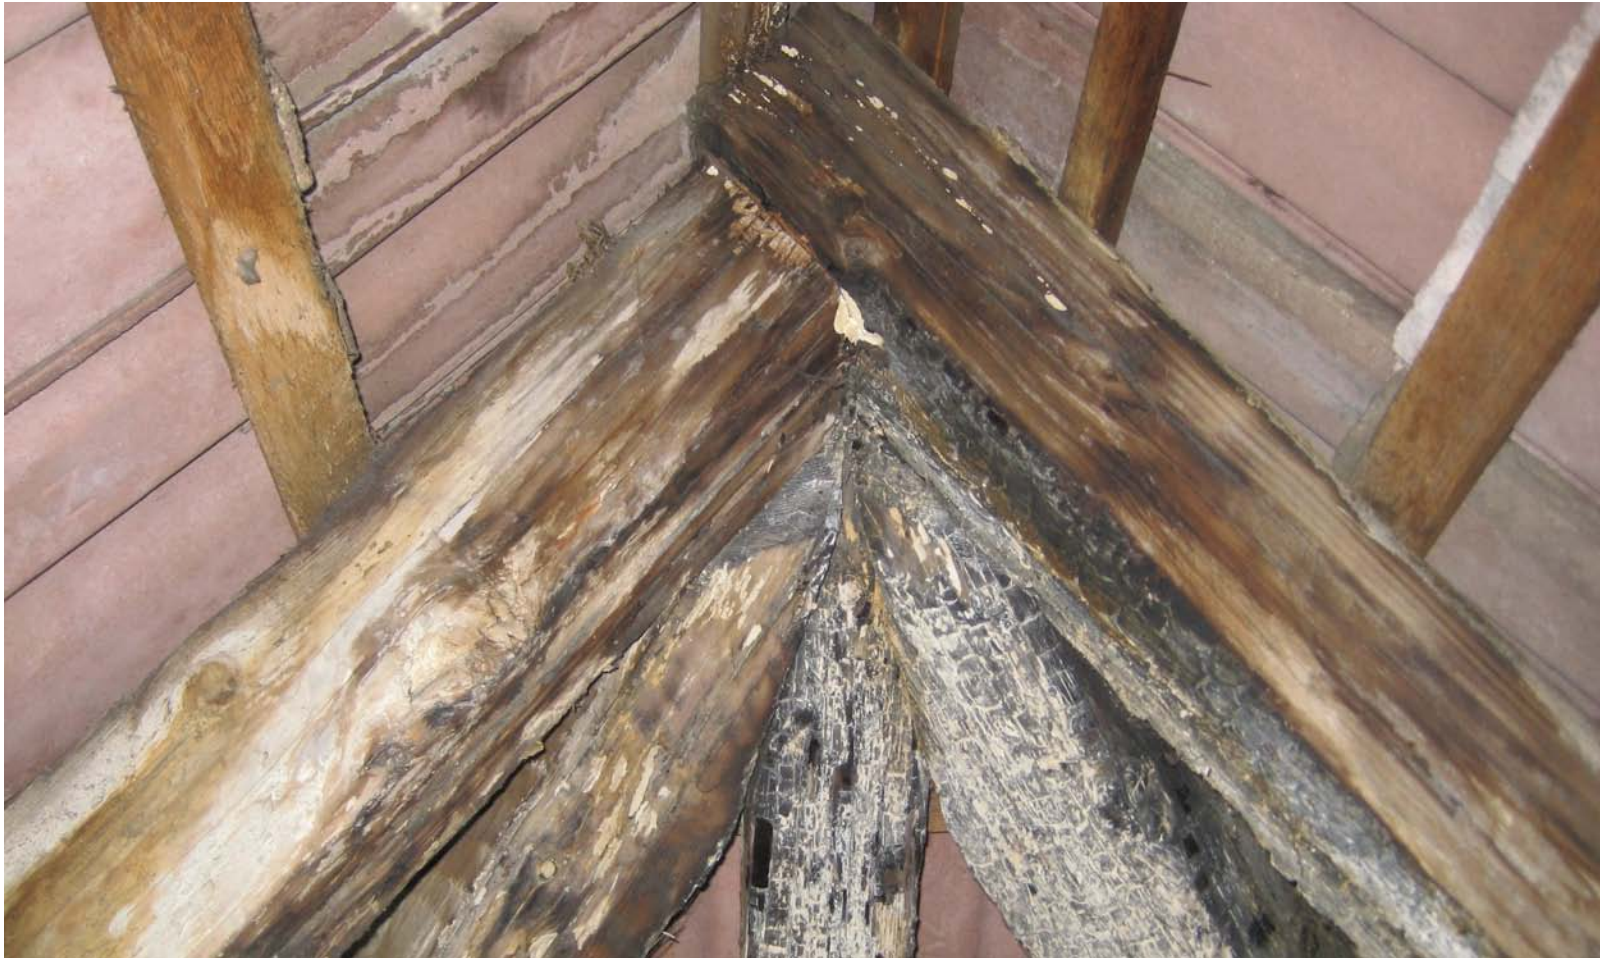
Verkohlung

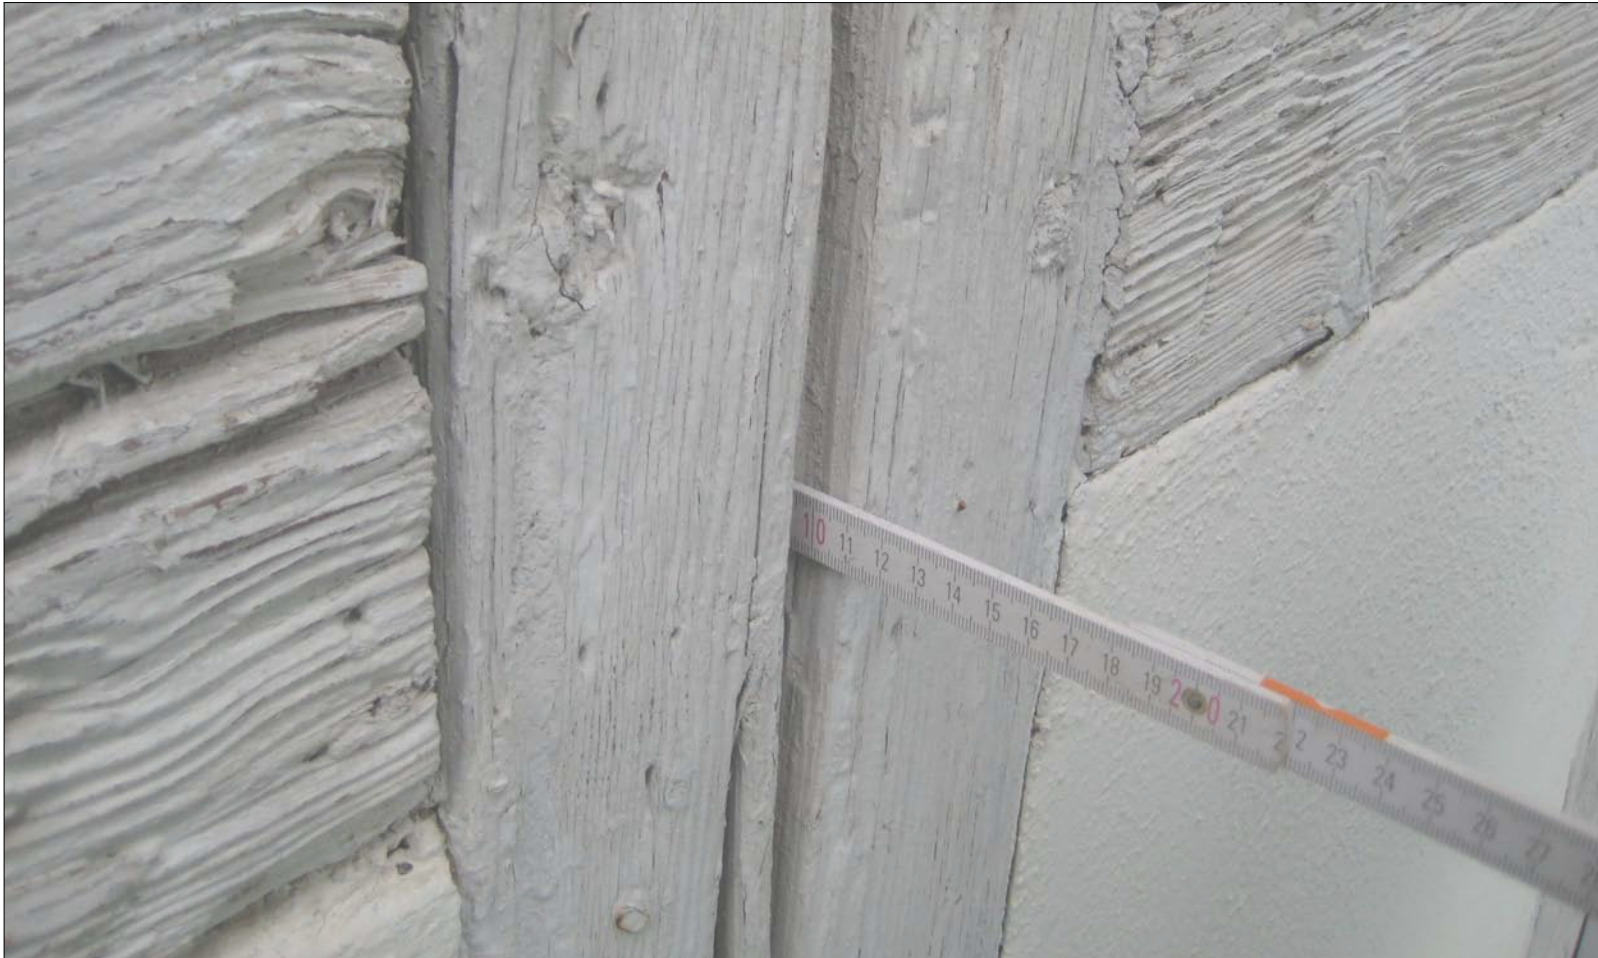
Schwindrisse

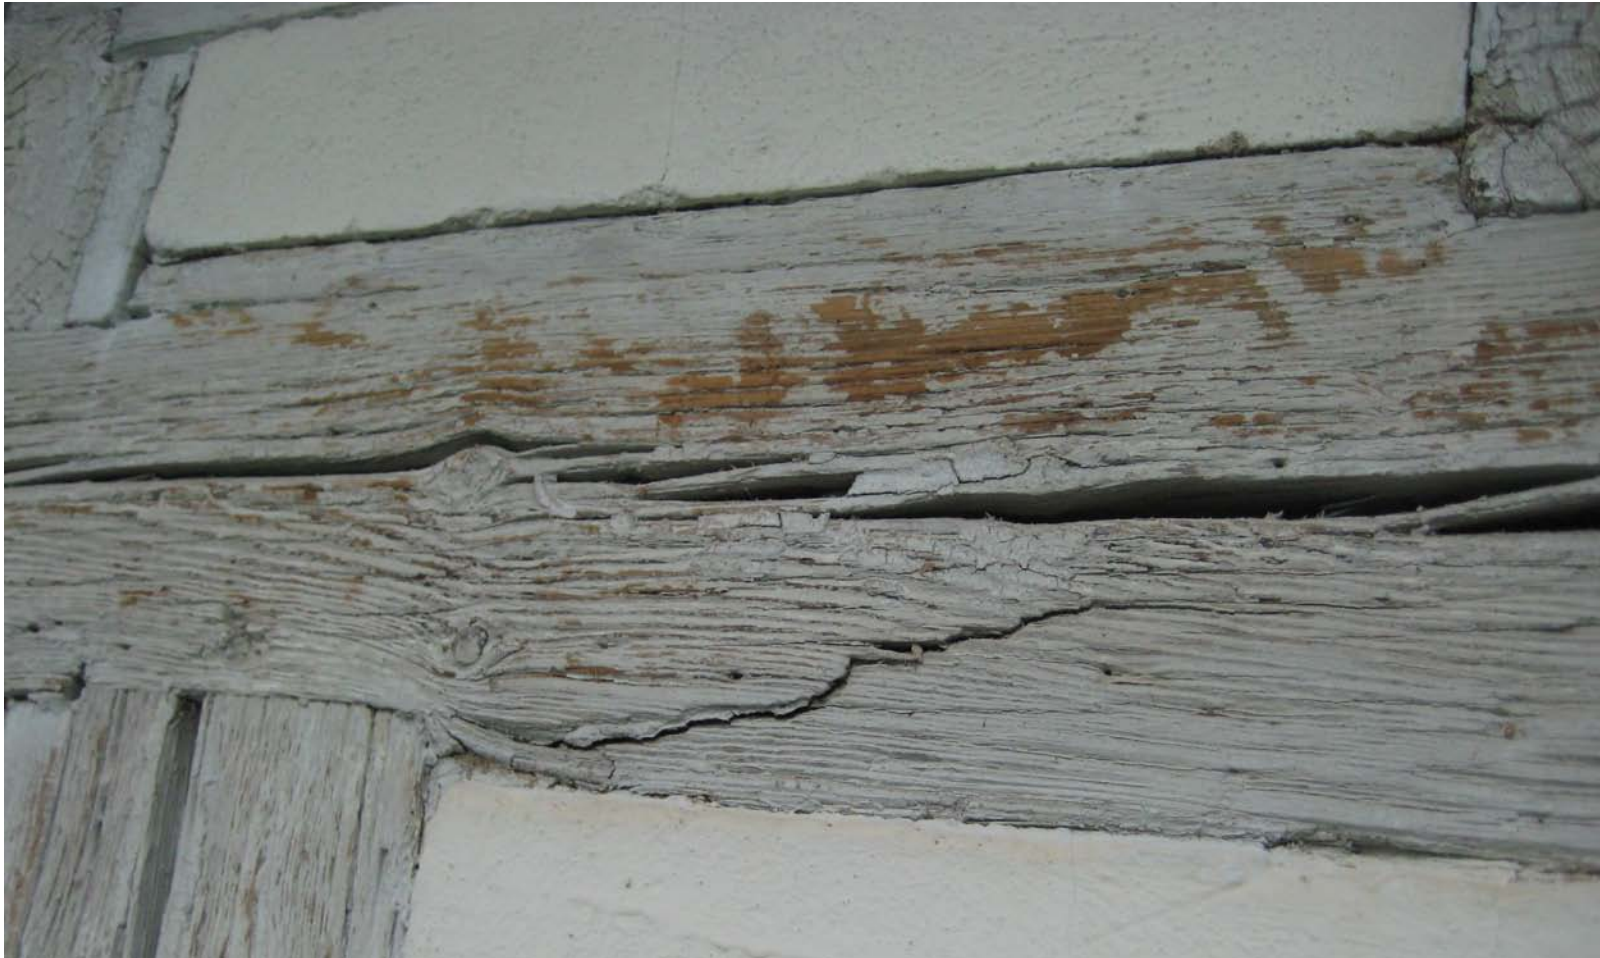
Lastrisse

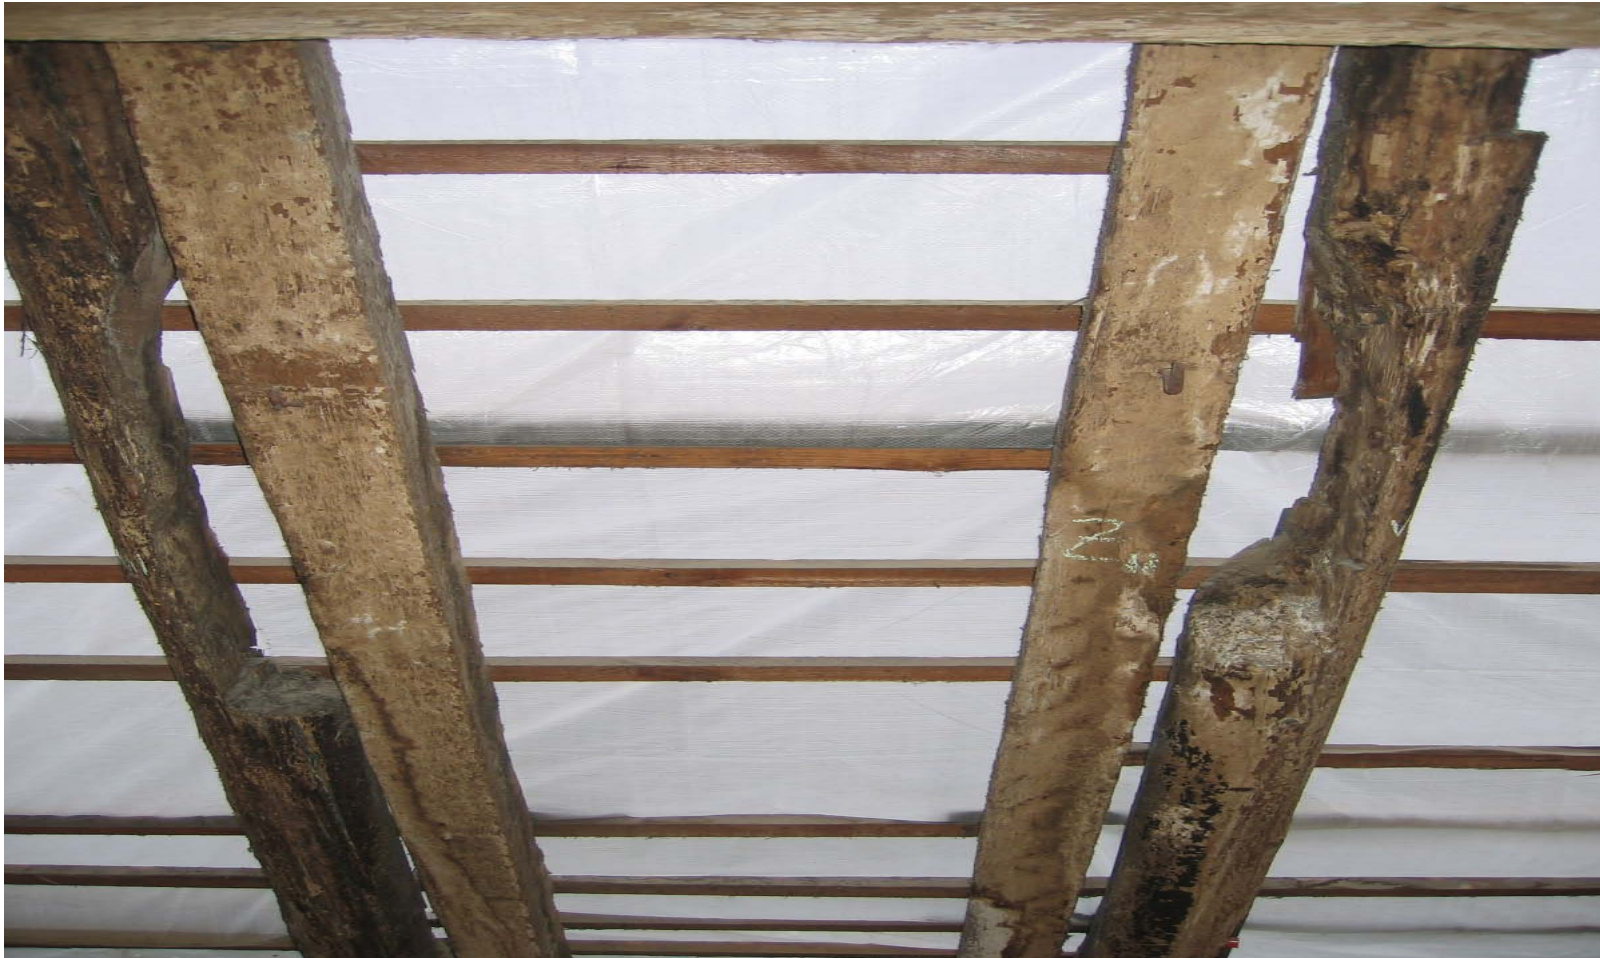
Ausklinkungen

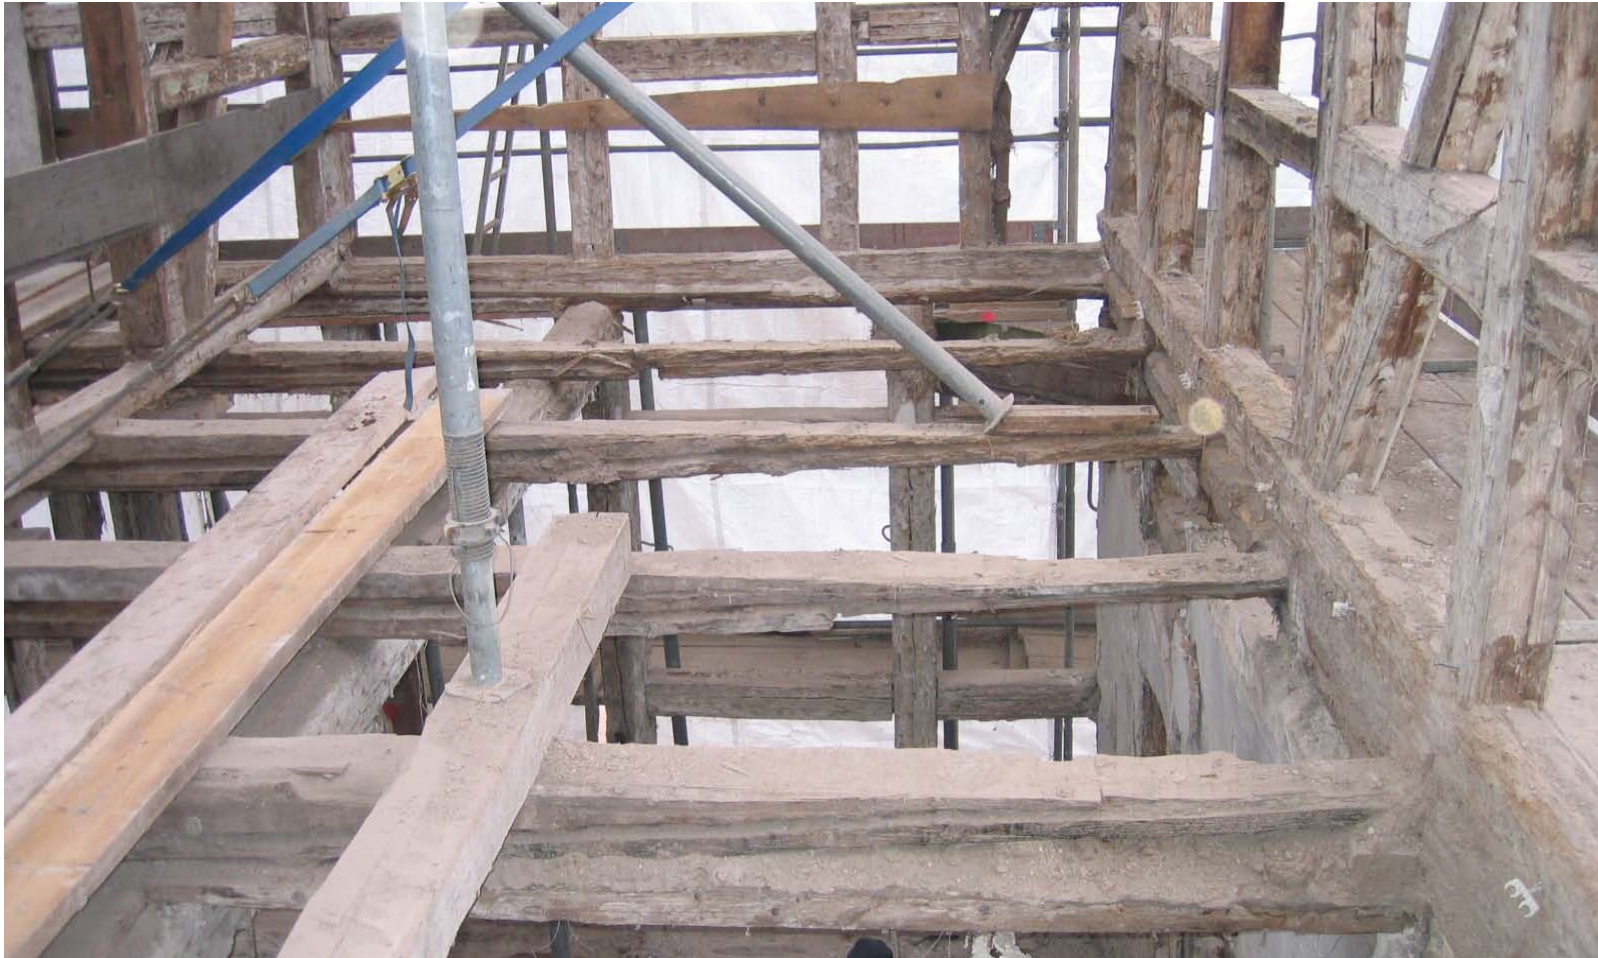
"Begradigte" Balken

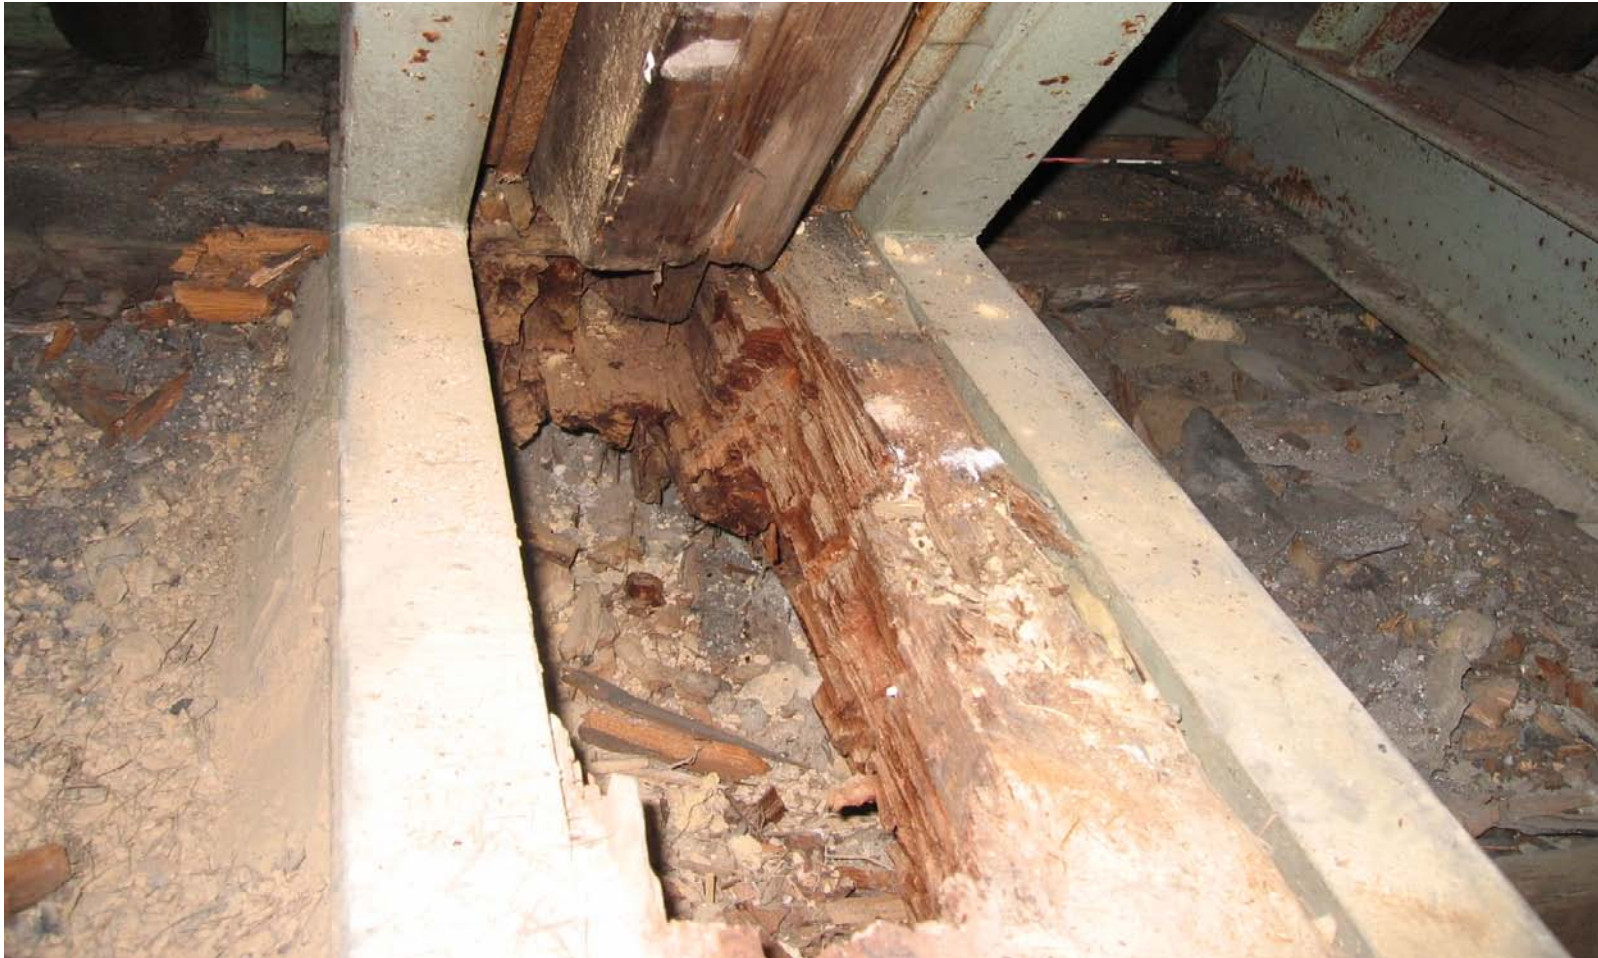
Balkenkopf und Sparrenfuß, Echter Hausschwamm

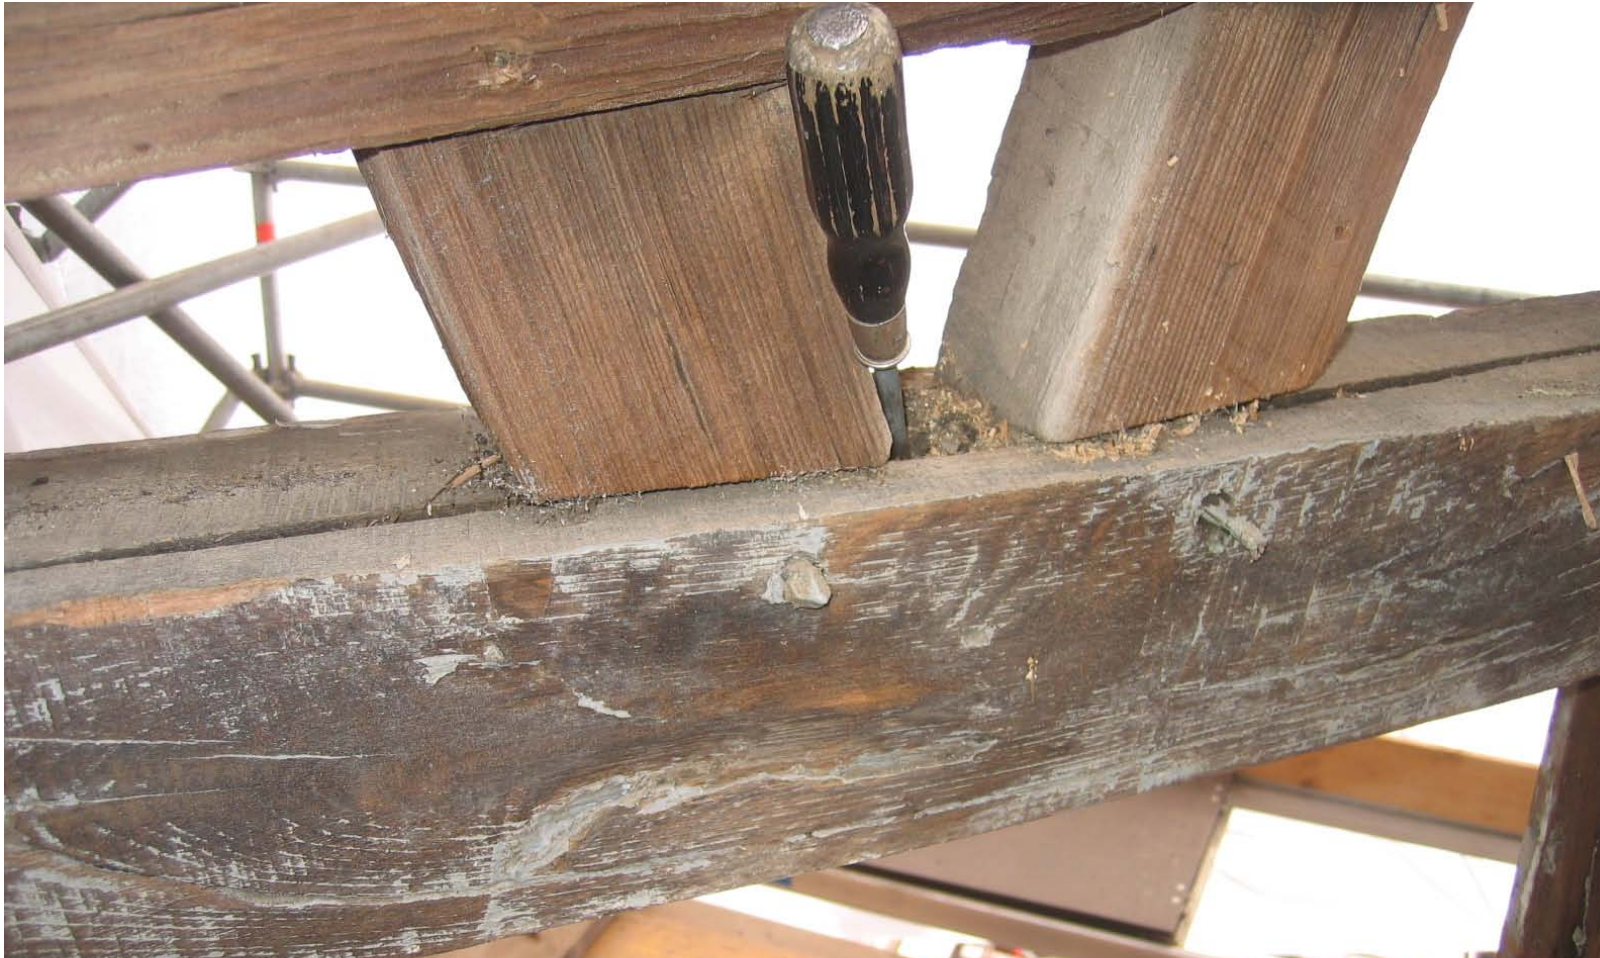
Bau begleitende Begutachtung,
zerstörte Holzverbindungen, zerstörter Riegel, Innenfäule
